PEUGEOT 208 / U 2WD
TESTDATO: 21.04.2026
KODE: 2004722

EH10399

NBF Tilstandsrapport er utarbeidet av Norges Bilbransjeforbund og Forbrukerrådet.

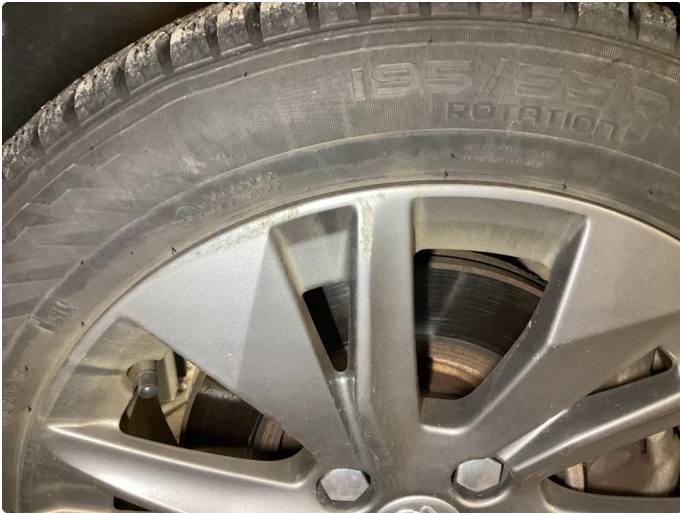
Punkt	Beskrivelse	Plassering
1. EKSTERIØR		
1.1 Dekk/Felger	kantkjørt felg	høyre foran
1.2 Støtfanger	skrubbskader underkant	venstre foran

1.1 Kantkjørt felg

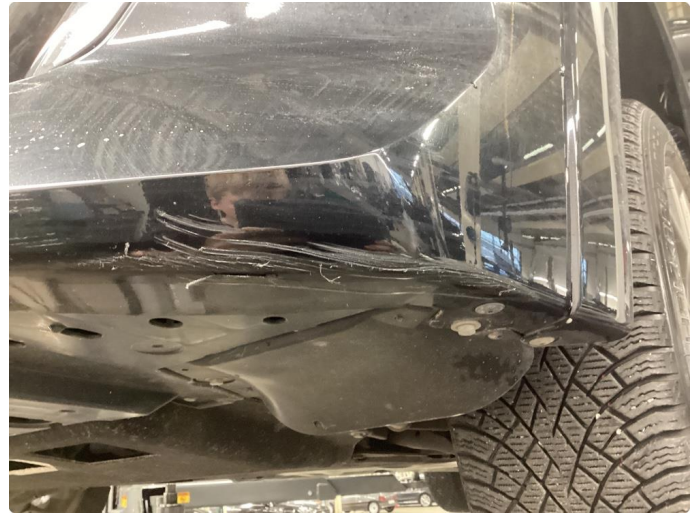
1.2 Skrubbskader underkant
