TOYOTA PROACE 2WD
TESTDATO: 11.02.2025
KODE: 1636358

EC50530	38 251 KM	13.08.2021 Førstegang registrert	Elektrisk
----------------	------------------	--	------------------

NBF Tilstandsrapport er utarbeidet av Norges Bilbransjeforbund og Forbrukerrådet.

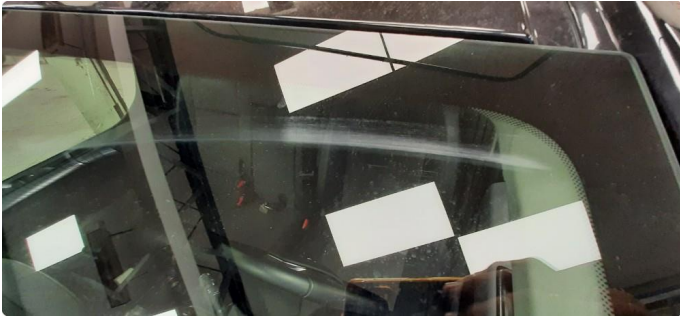
Punkt	Beskrivelse	Plassering
1. EKSTERIØR		
1.1 Lakk	stensprut	
1.2 Lakk	noen bulker med lakkskader	
1.3 Frontvindu	sliteriper i synsfelt

1.3 Sliteriper i synsfelt

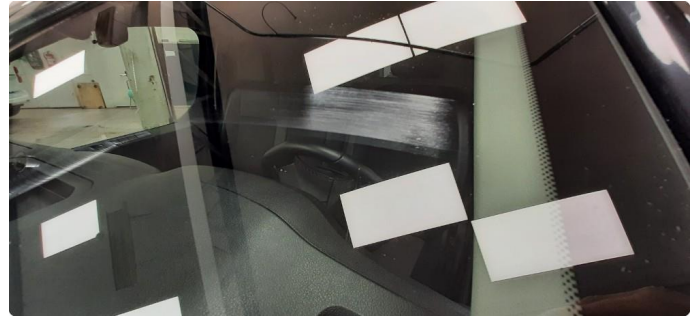
1.3 Sliteriper i synsfelt
