**VOLVO XC70 163 HK AUTOMAT 4WD**
**TESTDATO: 20.11.2025**
**KODE: 1877342**

**VH39935**

NBF Tilstandsrapport er utarbeidet av Norges Bilbransjeforbund og Forbrukerrådet.

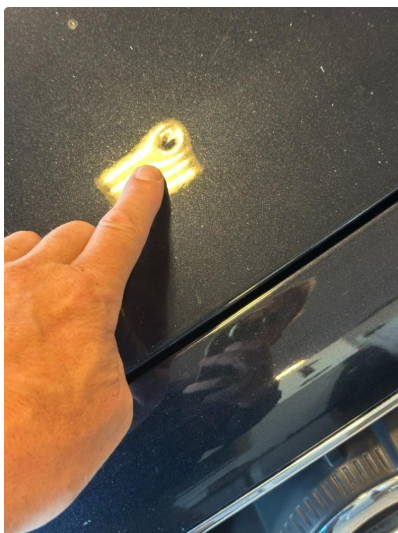
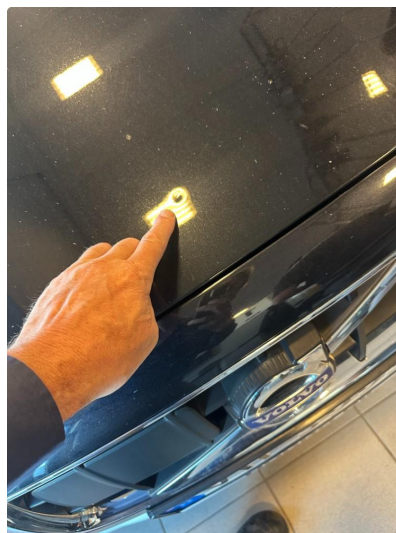
| Punkt | Beskrivelse | Plassering |
|---|---|---|
| 1.2 Panser | Liten bulk i panser | |

1.2 Liten bulk i panser

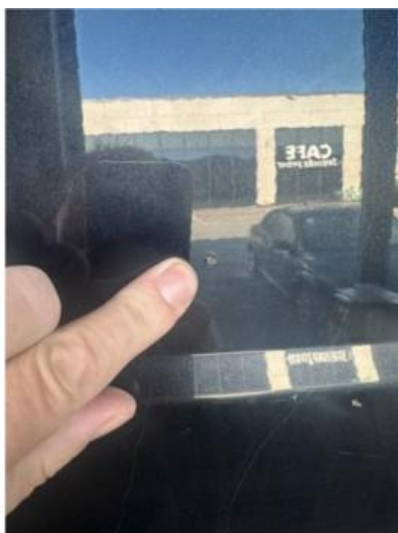
| Punkt | Beskrivelse | Plassering |
|---|---|---|
| 1.3 Dører | Steinsprut i dør høyre foran. Pusses og lakkeres forenklet. | |

1.3 Steinsprut i dør høyre foran. Pusses og lakkeres forenklet.

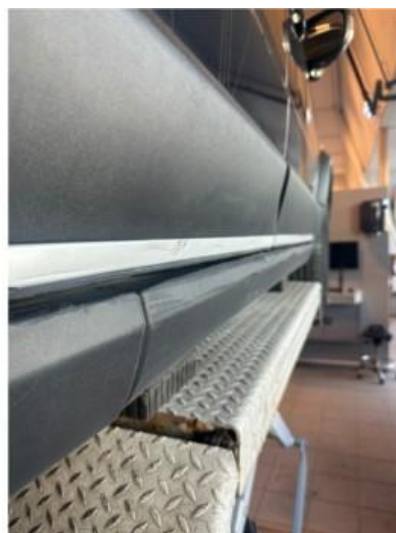
| Punkt | Beskrivelse | Plassering |
|---|---|---|
| 1.4 Dører | Noen riper i nedre del av dør/dørstokklist høyre side | |

1.4 Noen riper i nedre del av dør/dørstokklist høyre side
