VOLVO V60 T8 TWIN ENGINE 4WD
TESTDATO: 27.08.2024
KODE: 1489468

| VJ18420 | 72 201 KM | 30.04.2020 Førstegang registrert | Bensin hybrid - Ladbar hybrid |

OPPSUMMERT STATUS PÅ KJØRETØY

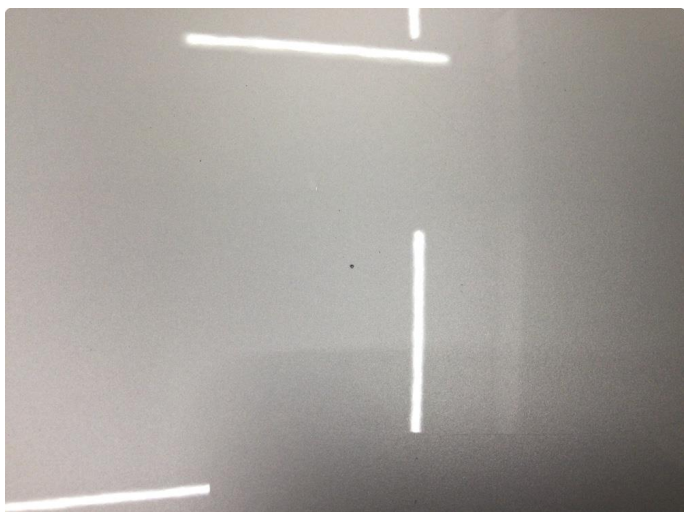
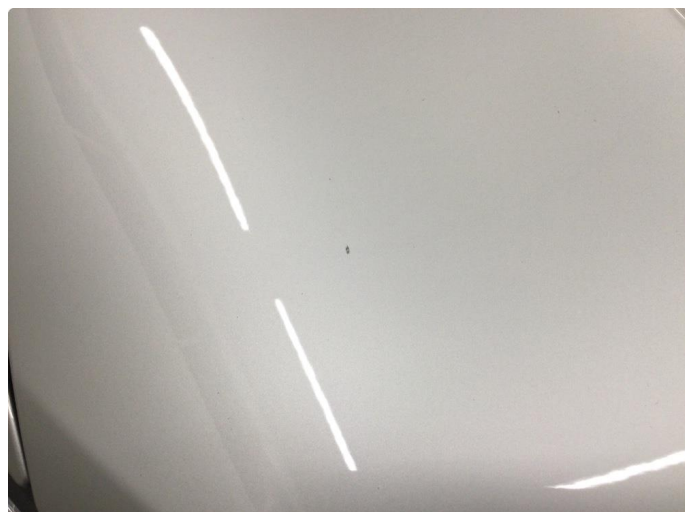
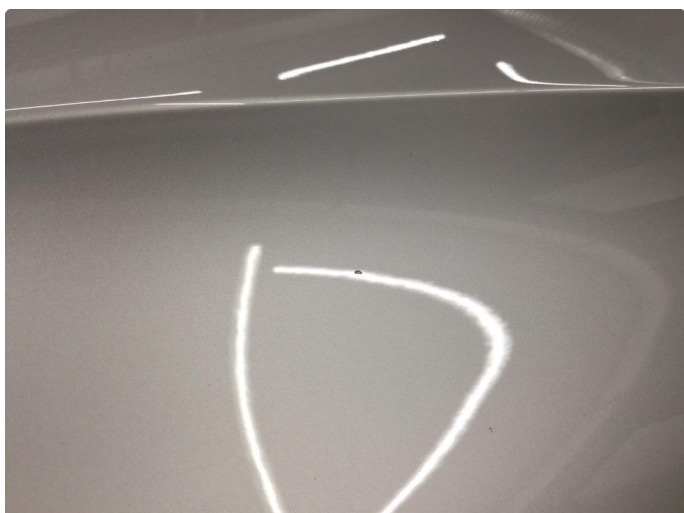
| Punkt | Beskrivelse | Plassering |
|---|--|---|
| 1.1 Panser | Noen små steinsprut i panser | foran |

1.1 Noen små steinsprut i panser

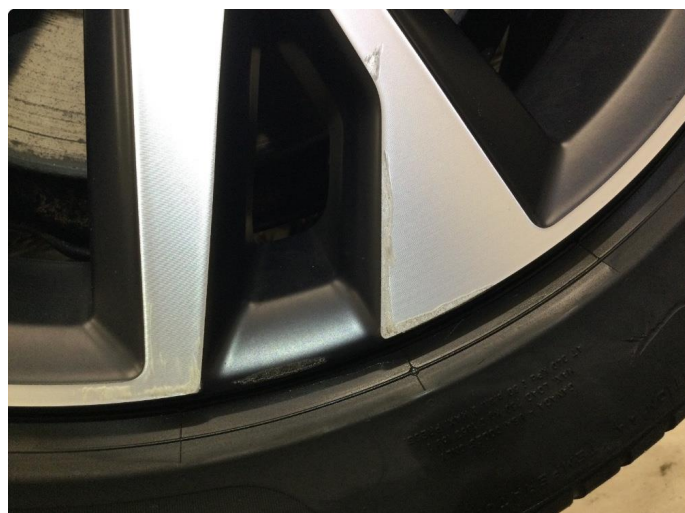
| Punkt | Beskrivelse | Plassering |
|---|--|---|
| 1.2 Dekk/Felger | Ei ripe i en sommerfelg | høyre foran |

1.2 Ei rype i en sommerfelg

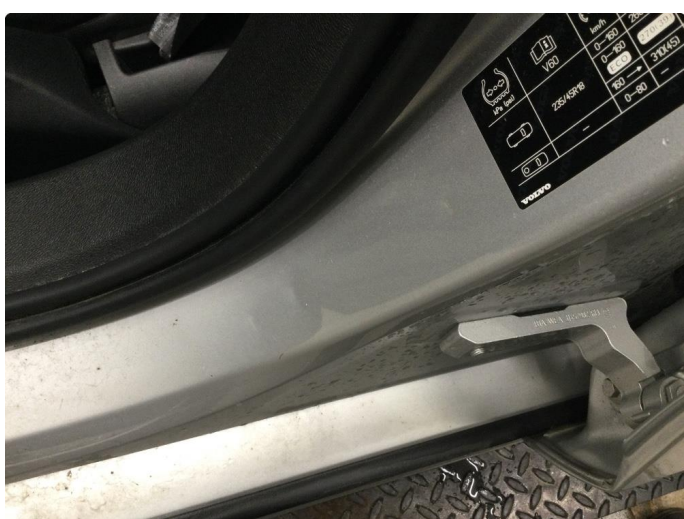
| Punkt | Beskrivelse | Plassering |
|---|--|---|
| 1.3 Døråpning | Ei ripe/bulk i døråpning venstre foran | venstre foran |

1.3 Ei rype/bulk i døråpning venstre foran

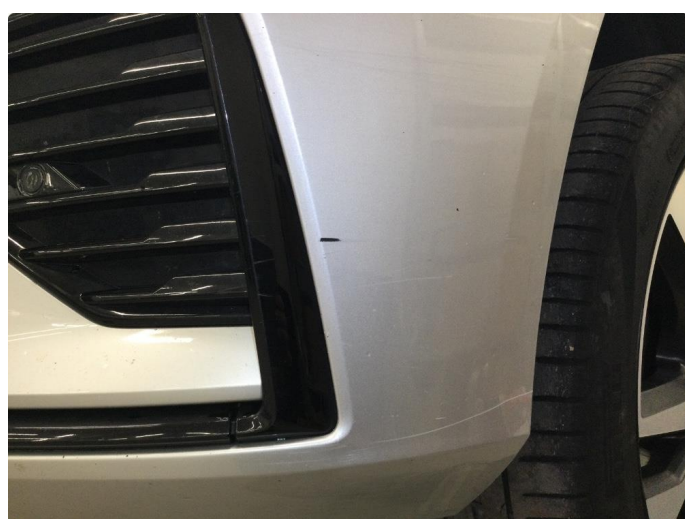
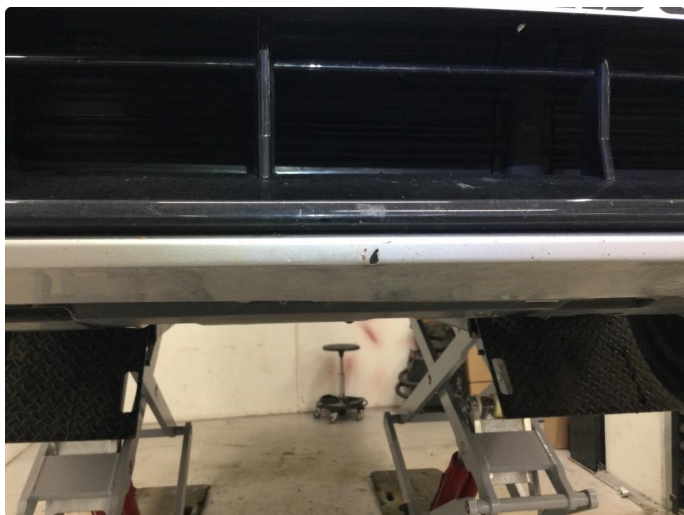
| Punkt | Beskrivelse | Plassering |
|---|--|---|
| 1.4 Støtfanger | Noen små hakk i fanger foran + noe steinsprut | foran |

1.4 Noen små hakk i fanger foran + noe steinsprut

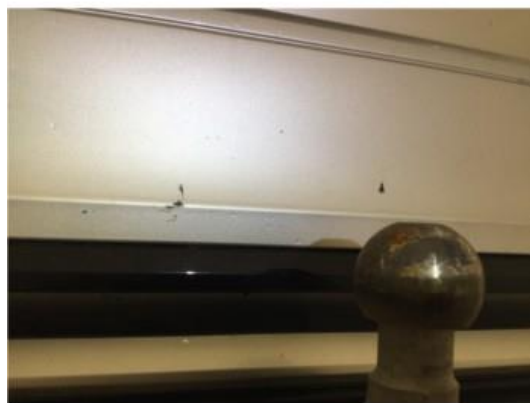
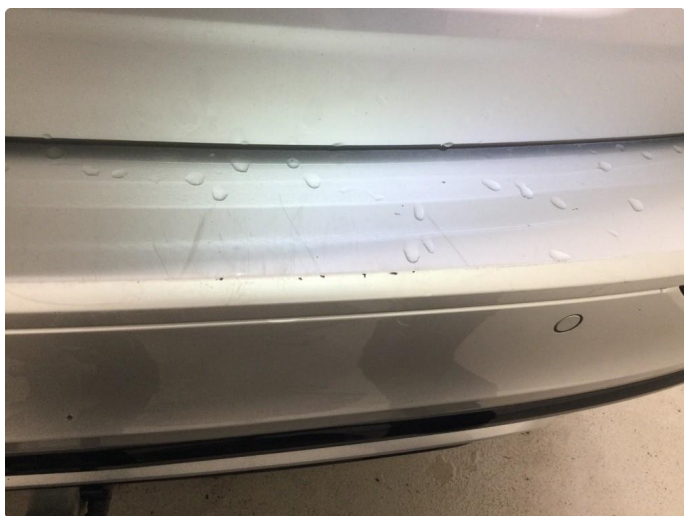
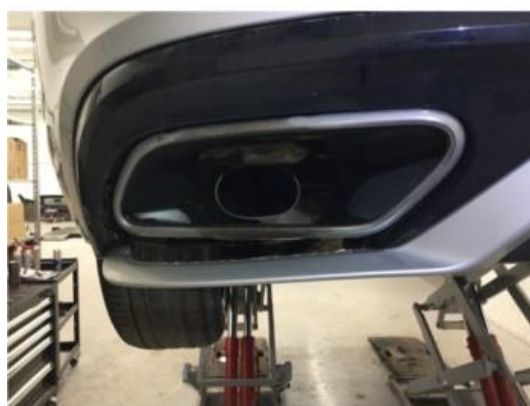
| Punkt | Beskrivelse | Plassering |
|---|--|---|
| 1.5 Støtfanger | Noen hakk i fanger bak + en liten skade ved eksos venstre side | |

1.5 Noen hakk i fanger bak + en liten skade ved eksos venstre side
