VOLVO V60 4WD

XN46141

CHASSISNR: YV1ZWBUDM1417088

NBF Tilstandsrapport er utarbeidet av Norges Bilbransjeforbund og Forbrukerrådet.

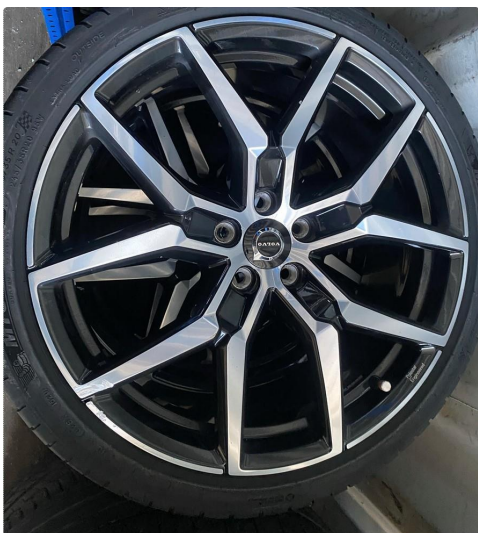
| Punkt | | Beskrivelse | Plassering |
|---|---|---|---|
| 1.1 | Dekk/Felger | Noe kantkjørte merker på to av sommerfelgene | |

1.1 Noe kantkjørte merker på to av sommerfelgene

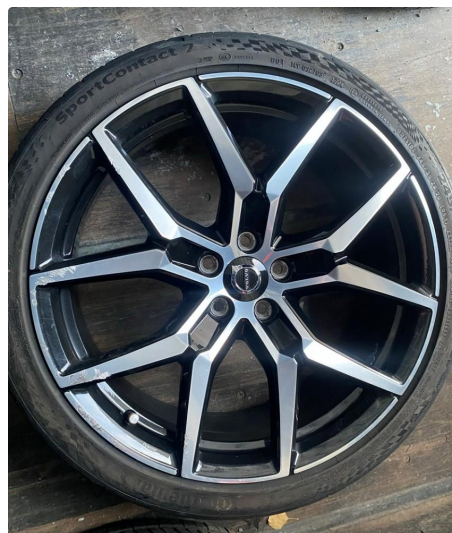
1.1 Noe kantkjørte merker på to av sommerfelgene
