VOLVO XC60 190 HK AUTOMAT 4WD
TESTDATO: 24.01.2025
KODE: 1611061

XN45763	109 319 KM	12.04.2018 Førstegang registrert	Diesel
----------------	-------------------	--	---------------

NBF Tilstandsrapport er utarbeidet av Norges Bilbransjeforbund og Forbrukerrådet.

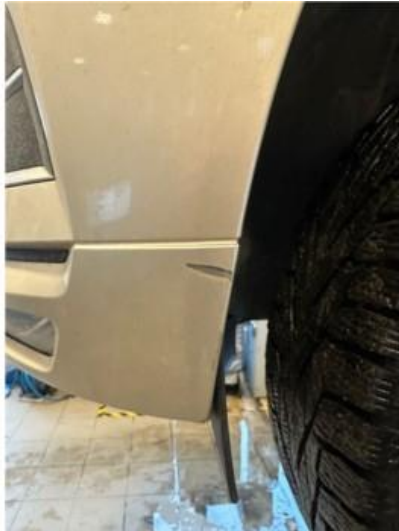
Punkt	Beskrivelse	Plassering
1. EKSTERIØR		
1.1 Støtfanger	Lite hakk i fanger venstre foran

1.1 Lite hakk i fanger venstre foran
