VOLVO EX30 / 2 4WD

TESTDATO: 04.06.2026

NBF Tilstandsrapport er utarbeidet av Norges Bilbransjeforbund og Forbrukerrådet.

OPPSUMMERT STATUS PÅ KJØRETØY

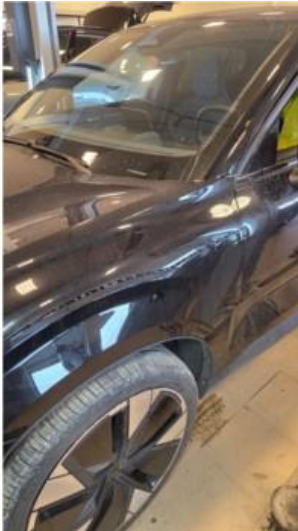
Punkt	Beskrivelse	Plassering
1. EKSTERIØR		
1.1 Skjermer	Steinsprut i lakk på venstre forskjerm

1.1 Steinsprut i lakk på venstre forskjerm
