**VOLVO XC90 4WD**
**TESTDATO: 03.04.2024**
**KODE: 1373111**

<b>VJ28798</b>	<b>57 912 KM</b>	<b>29.12.2021</b> Førstegang registrert	<b>Bensin hybrid - Ladbar hybrid</b>
----------------	------------------	--	--

NBF Tilstandsrapport er utarbeidet av Norges Bilbransjeforbund og Forbrukerrådet.

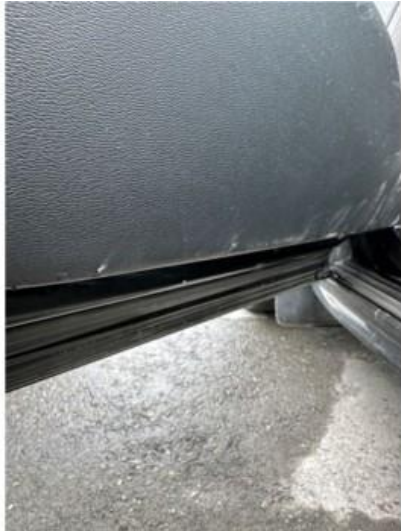
Punkt	Beskrivelse	Plassering
<b>1. INTERIØR</b>		
1.1 Dørtrekk	Noen hakk i dørtrekk	Venstre foran

1.1 Noen hakk i dørtrekk
