**VOLVO V60 TWIN ENGINE 4WD**
**TESTDATO: 23.05.2025**
**KODE: 1672434**

**Diesel hybrid -  
Ladbar hybrid**
**CHASSISNR: YV1GWDCH0J2400566**
**BRUKTIMPORT: Ja**
**KJØRETØY: Personbil**
**FRIST FOR PKK: 28.03.2026**

NBF Tilstandsrapport er utarbeidet av Norges Bilbransjeforbund og Forbrukerrådet.

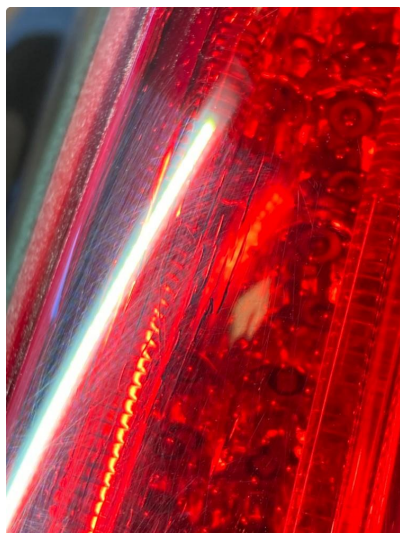
| Punkt | | Beskrivelse | Plassering |
|---|---|---|---|
| 1.1 | Lys bak | Litt krakelering i plast i venstre baklykt | |

1.1 Litt krakelering i plast i venstre baklykt

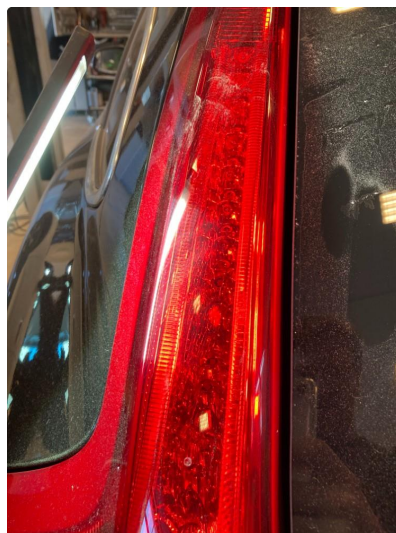
1.1 Litt krakelering i plast i venstre baklykt
