VOLVO XC60 T8 TWIN ENGINE 4WD

KODE: 1807847

CHASSISNR: YV1UZBMUDK1261908

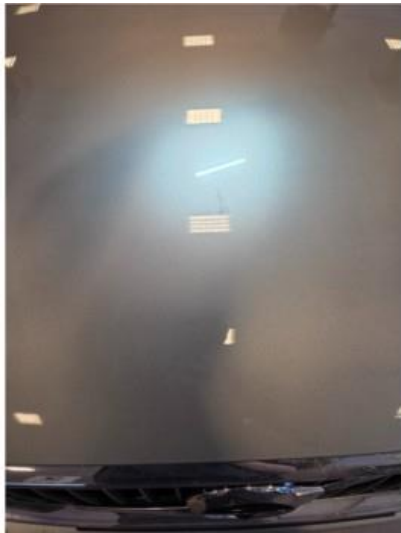
| Punkt | | Beskrivelse | Plassering |
|---|---|---|---|
| 1.1 | Panser | Noen riper på panseret | |

1.1 Noen riper på panseret
