**VOLVO XC40 248 HK AUTOMAT 4WD**
**TESTDATO: 12.01.2026**
**KODE: 1914927**

**VH95975**

**OPPSUMMERT STATUS PÅ KJØRETØY**

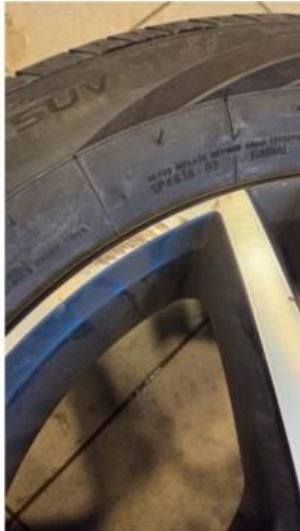
| Punkt | Beskrivelse | Plassering |
|---|---|---|
| 1.1 Dekk/Felger | Noe kantkjørte merker på to av sommerfelgene | |

1.1 Noe kantkjørte merker på to av sommerfelgene

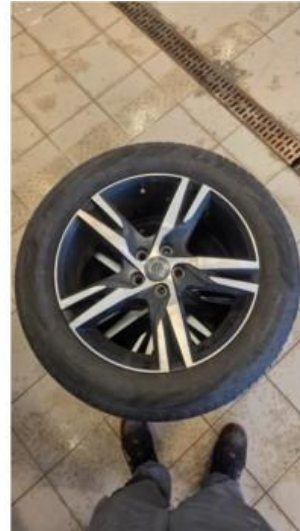
1.1 Noe kantkjørte merker på to av sommerfelgene

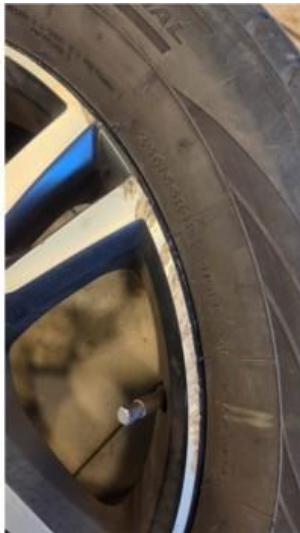
1.1 Noe kantkjørte merker på to av sommerfelgene

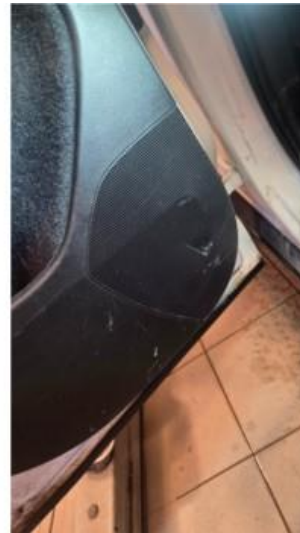
| Punkt | Beskrivelse | Plassering |
|---|---|---|
| 2.1 Dørtrekk | Liten rift i høyttalerdeksel | |

2.1 Liten rift i høyttalerdeksel
