VOLVO XC60 4WD

UF90539

CHASSISNR: LYVUZBFVDMB858919

NBF Tilstandsrapport er utarbeidet av Norges Bilbransjeforbund og Forbrukerrådet.

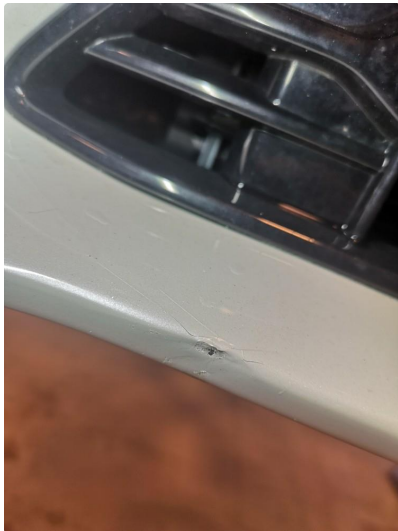
| Punkt | Beskrivelse | Plassering |
|---|---|---|
| 1.1 Støtfanger | Liten skade i fanger høyre foran | |

1.1 Liten skade i fanger høyre foran
