**MITSUBISHI MITSUBISHI OUTLANDER 4WD**
**TESTDATO: 28.11.2025**
**KODE: 1886137**

**AY41935**

**Bensin hybrid  
- Ladbar  
hybrid**
**CHASSISNR: JMBXDGG3WLZ014178**
**BRUKTIMPORT: Nei**
**KJØRETØY: Personbil**
**FRIST FOR PKK: 29.05.2026**

NBF Tilstandsrapport er utarbeidet av Norges Bilbransjeforbund og Forbrukerrådet.

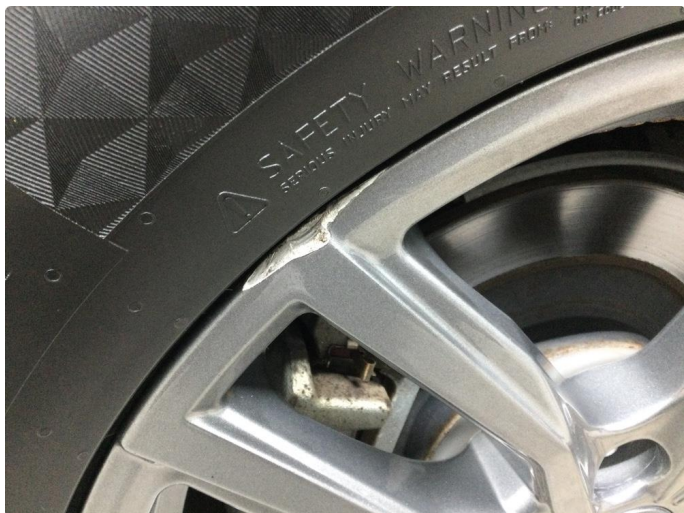
| Punkt | | Beskrivelse | Plassering |
|---|---|---|---|
| 1.1 | Dekk/Felger | kantkjørt felg | høyre bak |

1.1 Kantkjørt felg

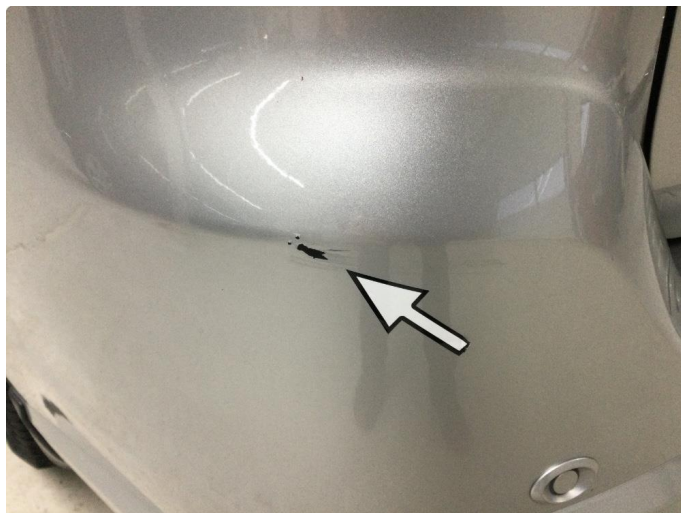
| Punkt | | Beskrivelse | Plassering |
|---|---|---|---|
| 1.2 | Støtfanger | ripe(r) | venstre bak |

1.2 Ripe(r)
