**BMW IX3 2WD**
**TESTDATO: 18.09.2025**
**KODE: 1814394**

**EC71980**

NBF Tilstandsrapport er utarbeidet av Norges Bilbransjeforbund og Forbrukerrådet.

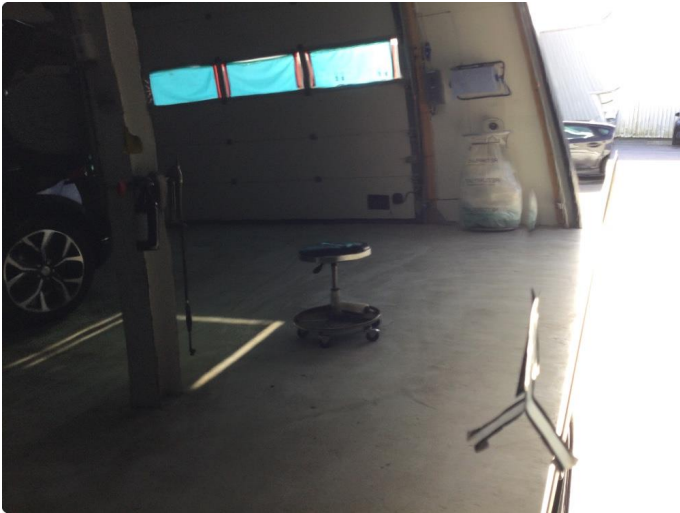
| Punkt | | Beskrivelse | Plassering |
|---|---|---|---|
| 1.1 | Dører | p-bulk | venstre bak |

1.1 P-bulk

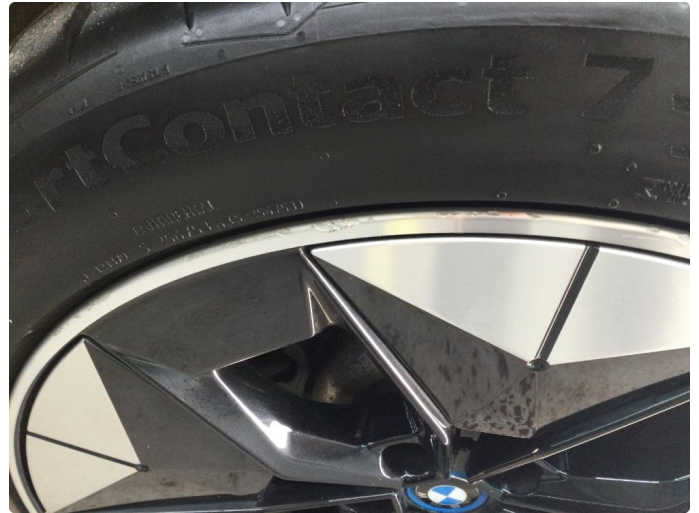
| Punkt | | Beskrivelse | Plassering |
|---|---|---|---|
| 1.2 | Dekk/Felger | kantkjørt felg | venstre bak |

1.2 Kantkjørt felg

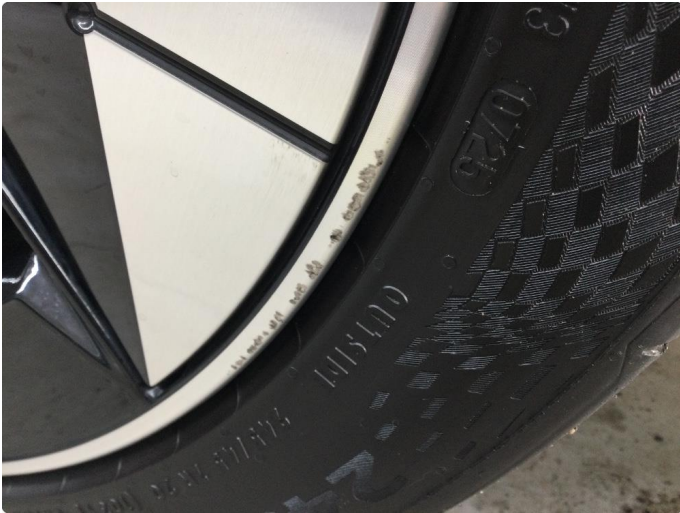
| Punkt | | Beskrivelse | Plassering |
|---|---|---|---|
| 1.3 | Dekk/Felger | kantkjørt felg | venstre foran |

1.3 Kantkjørt felg

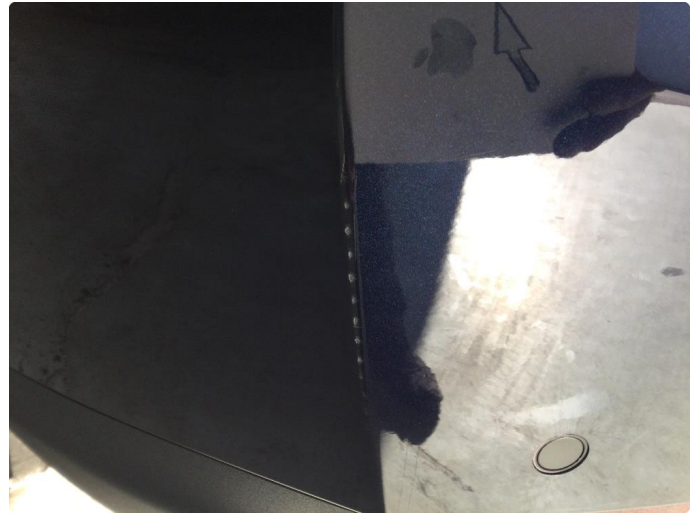
| Punkt | | Beskrivelse | Plassering |
|---|---|---|---|
| 1.4 | Støtfanger | skarpe kanter | venstre bak |

1.4 Skarpe kanter
