MINI COOPER SE 2WD
TESTDATO: 07.11.2024
KODE: 1561181

ED24458	20 861 KM	20.10.2021 Førstegang registrert	Elektrisk
----------------	------------------	--	------------------

NBF Tilstandsrapport er utarbeidet av Norges Bilbransjeforbund og Forbrukerrådet.

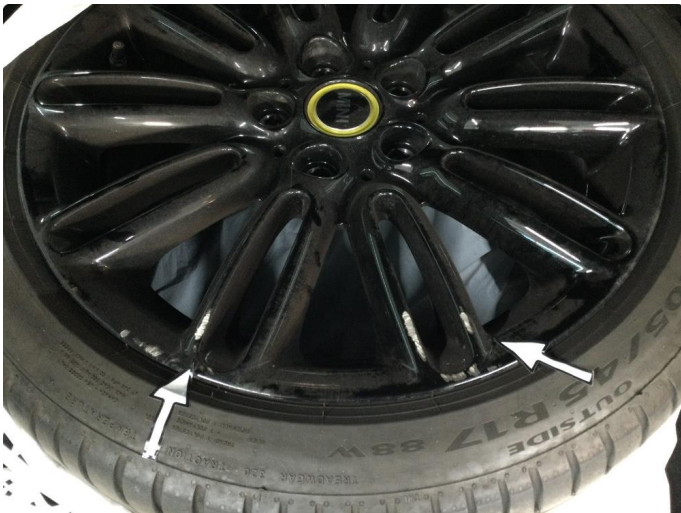
Punkt	Beskrivelse	Plassering
1. EKSTERIØR		
1.1 Dekk/Felger	kantkjørt felg	
1.2 Dekk/Felger	skade på felg

1.1 Kantkjørt felg

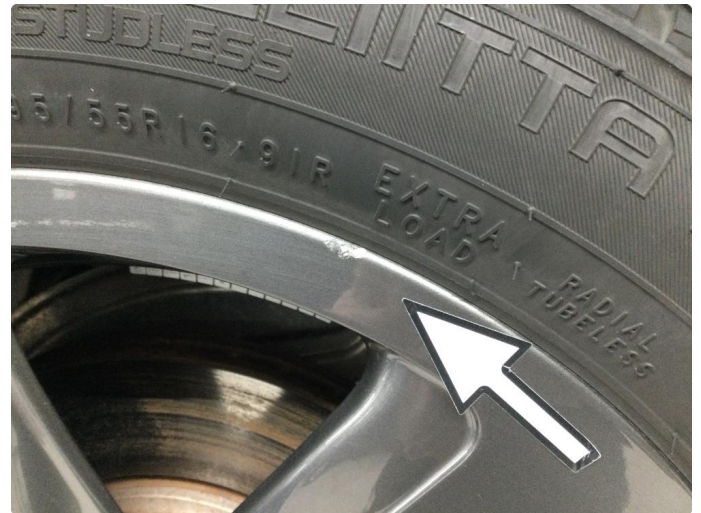
1.2 Skade på felg
