HYUNDAI KONA 2WD
TESTDATO: 19.03.2025
KODE: 1669873

EC62512	62 512 KM	17.06.2021 Førstegang registrert	Elektrisk
----------------	------------------	--	------------------

NBF Tilstandsrapport er utarbeidet av Norges Bilbransjeforbund og Forbrukerrådet.

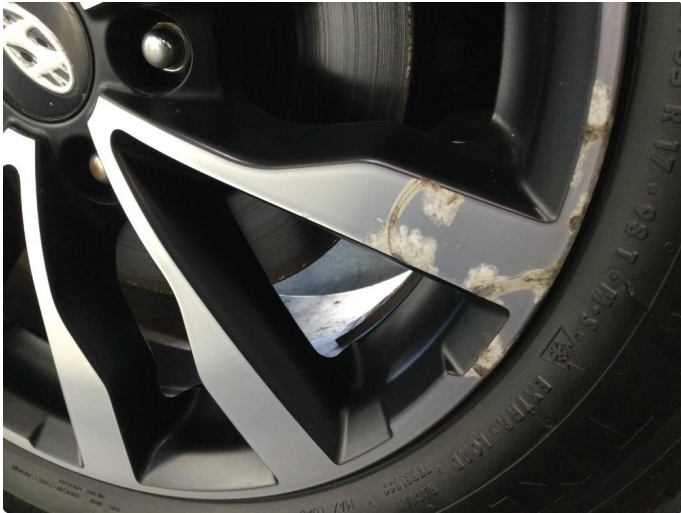
Punkt	Beskrivelse	Plassering
1. EKSTERIØR		
1.1 Dekk/Felger	kantkjørt felg	venstre foran
1.2 Tak	bulk

1.1 Kantkjørt felg

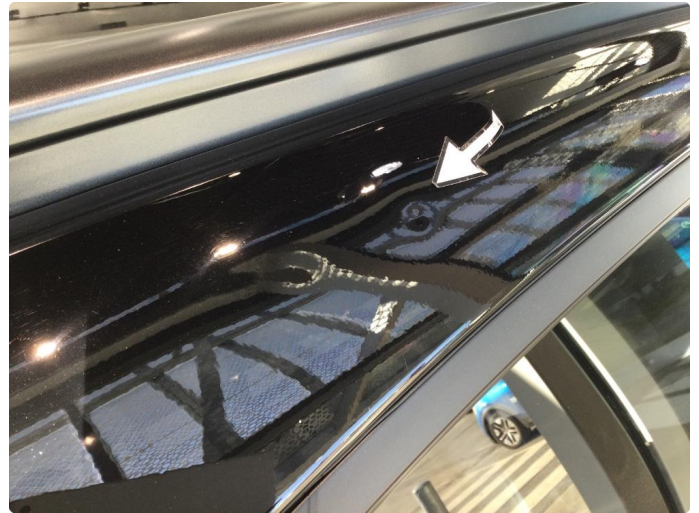
1.2 Bulk
