BMW Z4 SDRIVE20I 197 HK AUTOMAT 2WD

TESTDATO: 27.08.2025

ZH55869

NBF Tilstandsrapport er utarbeidet av Norges Bilbransjeforbund og Forbrukerrådet.

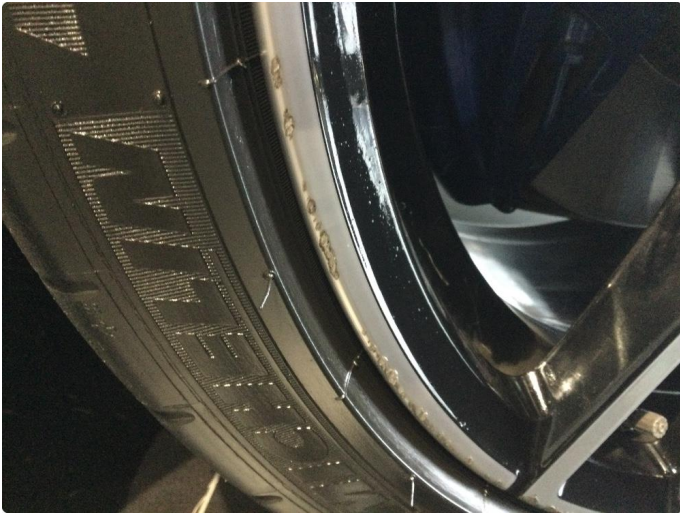
| Punkt | | Beskrivelse | Plassering |
|---|---|---|---|
| 1.1 | Dekk/Felger | kantkjørt felg Diamond Cut | høyre foran |

1.1 Kantkjørt felg Diamond Cut
