SKODA ENYAQ 80X / NY 4WD

TESTDATO: 26.03.2026

NBF Tilstandsrapport er utarbeidet av Norges Bilbransjeforbund og Forbrukerrådet.

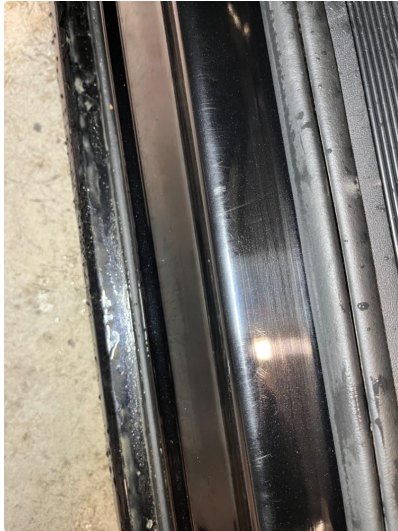
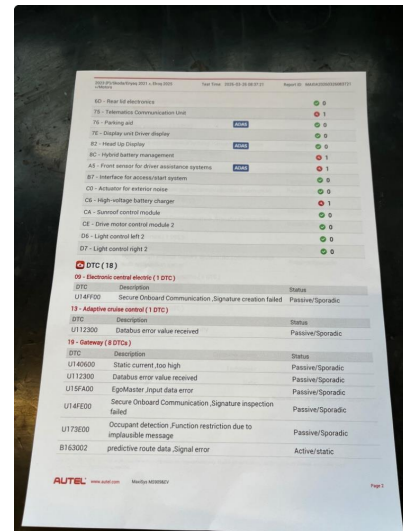
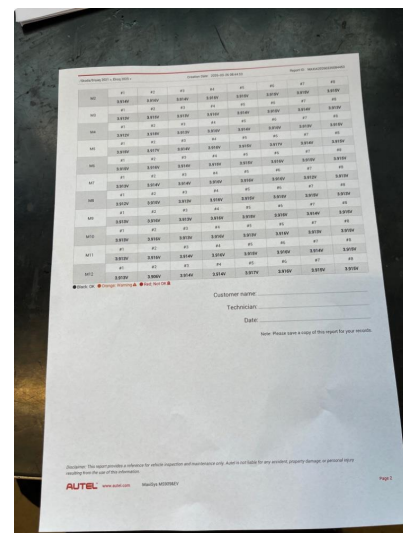
1.1 Riper

| Punkt | | Beskrivelse | Plassering |
|---|---|---|---|
| 1.1 | Terskler/innlastningssone | riper | venstre foran |
