VOLVO XC40 4WD

TESTDATO: 06.11.2025

CHASSISNR: YV1XZEDVEM2596762

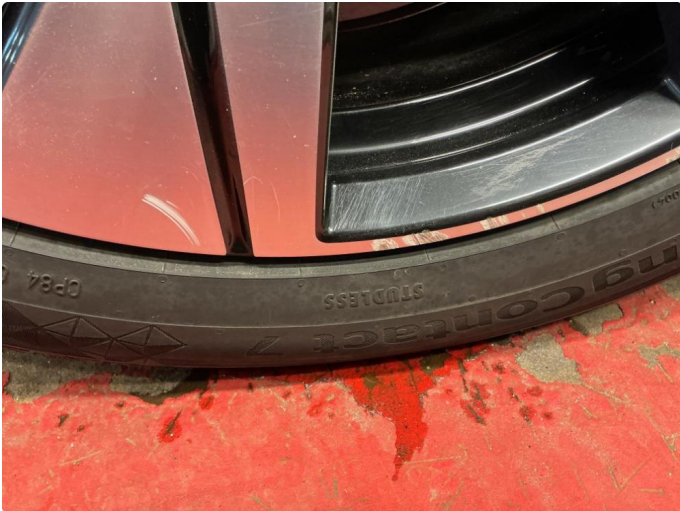
| Punkt | | Beskrivelse | Plassering |
|---|---|---|---|
| 1.1 | Dekk/Felger | Liten ripe på felg | |

1.1 Liten ripe på felg

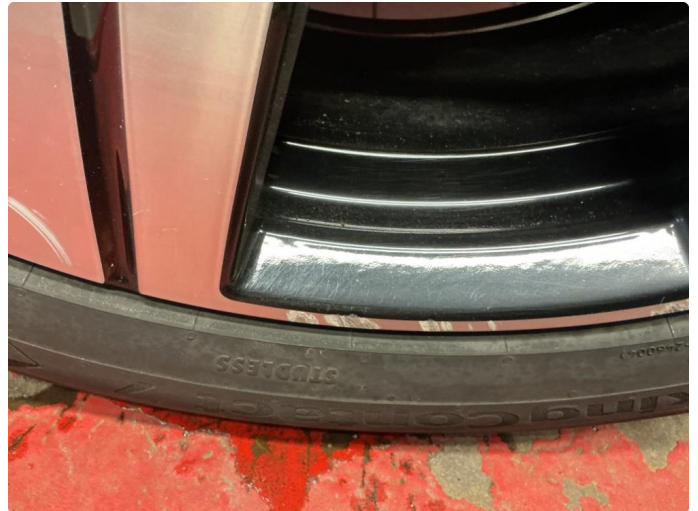
1.1 Liten ripe på felg
