**VOLVO XC40 4WD**
**TESTDATO: 16.03.2026**
**KODE: 1972808**

**EC49005**

NBF Tilstandsrapport er utarbeidet av Norges Bilbransjeforbund og Forbrukerrådet.

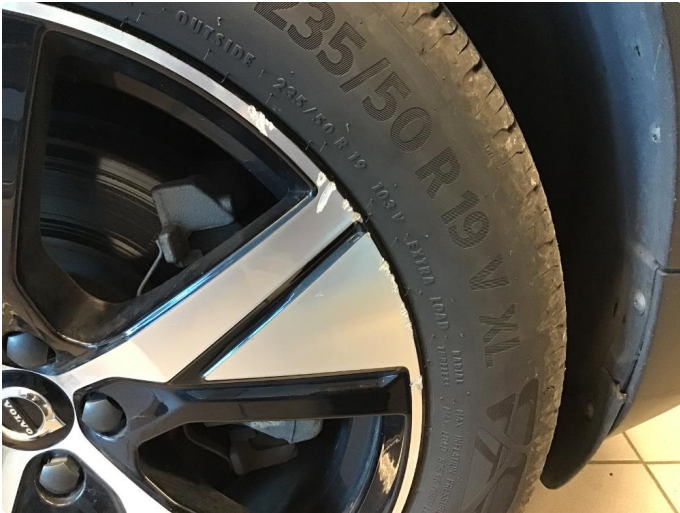
| Punkt | Beskrivelse | Plassering |
|---|---|---|
| 1.1 Dekk/Felger | kantkjørt felg Diamond Cut | høyre foran |

1.1 Kantkjørt felg Diamond Cut
