VOLVO XC40 2WD
TESTDATO: 16.01.2025
KODE: 1581519

EF38627	22 967 KM	29.12.2022 Førstegang registrert	Elektrisk
----------------	------------------	--	------------------

NBF Tilstandsrapport er utarbeidet av Norges Bilbransjeforbund og Forbrukerrådet.

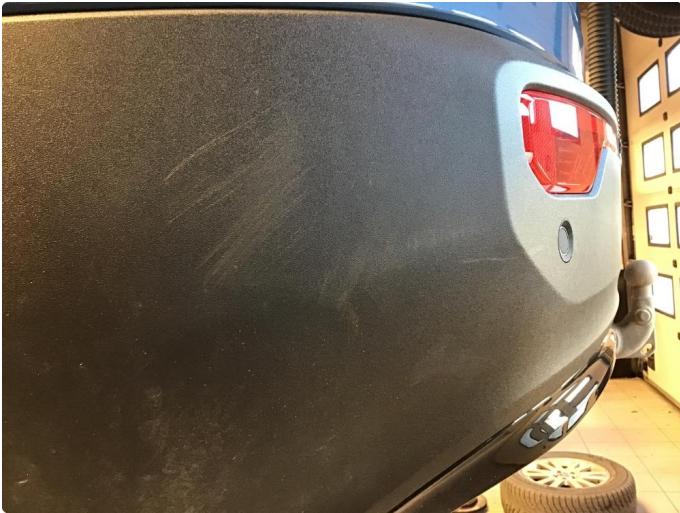
Punkt	Beskrivelse	Plassering
1. EKSTERIØR		
1.1 Støtfanger	Liten skrubbskade	venstre bak
1.2 Frontvindu	Liten steinsprut nederst på frontrute	midten - nede

1.1 Liten skrubbskade

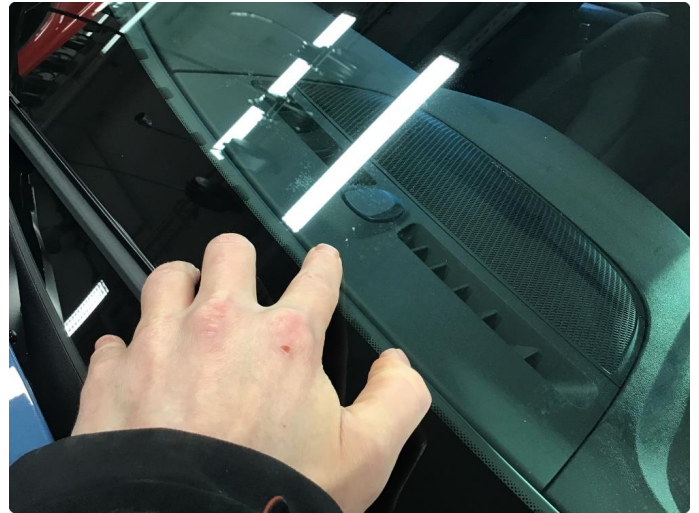
1.2 Liten steinsprut nederst på frontrute
