VOLVO V90 4WD
TESTDATO: 08.01.2024
KODE: 1319030

UX73100	46 741 KM	22.12.2021 Førstegang registrert	Bensin hybrid - Ladbar hybrid
----------------	------------------	--	---

NBF Tilstandsrapport er utarbeidet av Norges Bilbransjeforbund og Forbrukerrådet.

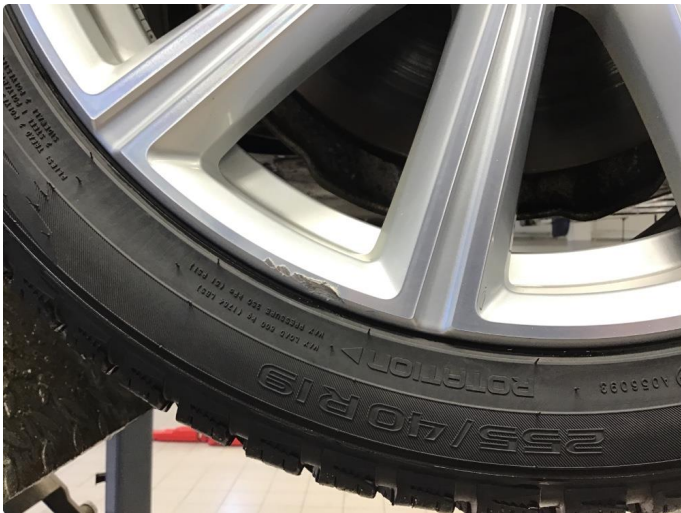
Punkt	Beskrivelse	Plassering
1. EKSTERIØR		
1.1 Dekk/Felger	kantkjørt felg	høyre foran
1.2 Støtfanger	ripe(r) ned til grunning	venstre foran

1.1 Kantkjørt felg

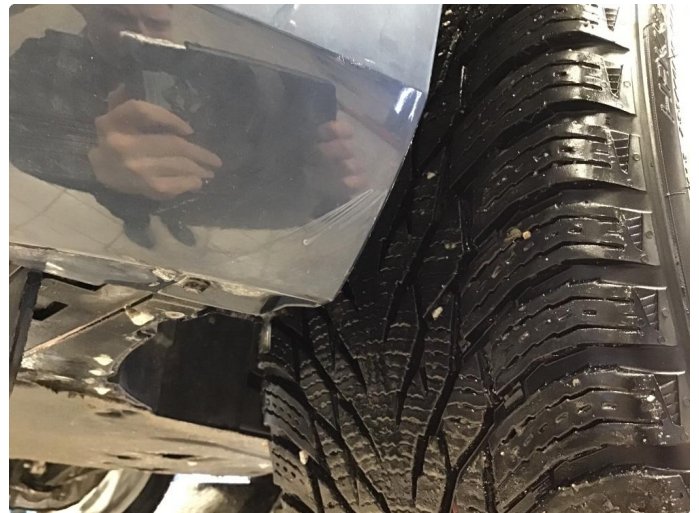
1.2 Ripe(r) ned til grunning
