**VOLVO XC40 4WD**
**TESTDATO: 13.01.2026**
**KODE: 1921202**

**EE69752**

NBF Tilstandsrapport er utarbeidet av Norges Bilbransjeforbund og Forbrukerrådet.

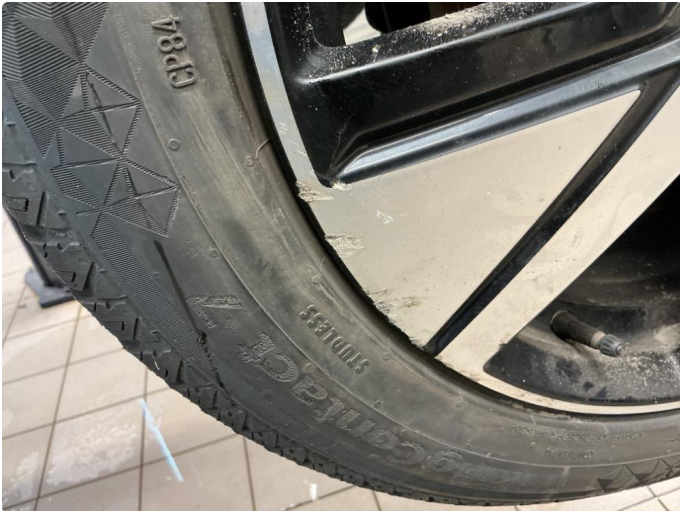
| Punkt | | Beskrivelse | Plassering |
|---|---|---|---|
| 1.1 | Dekk/Felger | liten kantkjøring på felg | |

1.1 Liten kantkjøring på felg

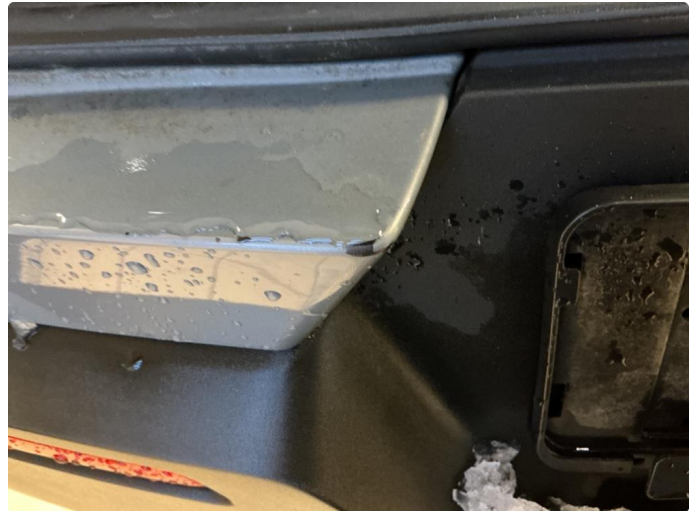
| Punkt | | Beskrivelse | Plassering |
|---|---|---|---|
| 1.2 | Støtfanger | Slitasje på lakk | |

1.2 Slitasje på lakk

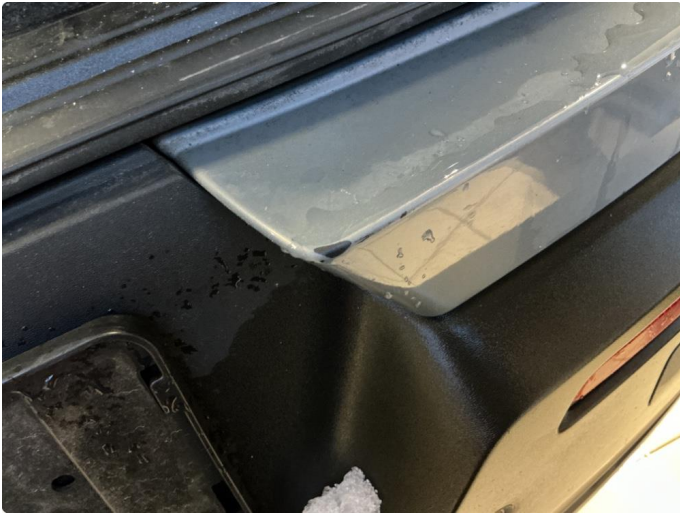
1.2 Slitasje på lakk
