VOLVO XC60 220 HK AUTOMAT 4WD
TESTDATO: 05.04.2025
KODE: 1684778

UX68430	91 802 KM	05.05.2017 Førstegang registrert	Diesel
----------------	------------------	--	---------------

NBF Tilstandsrapport er utarbeidet av Norges Bilbransjeforbund og Forbrukerrådet.

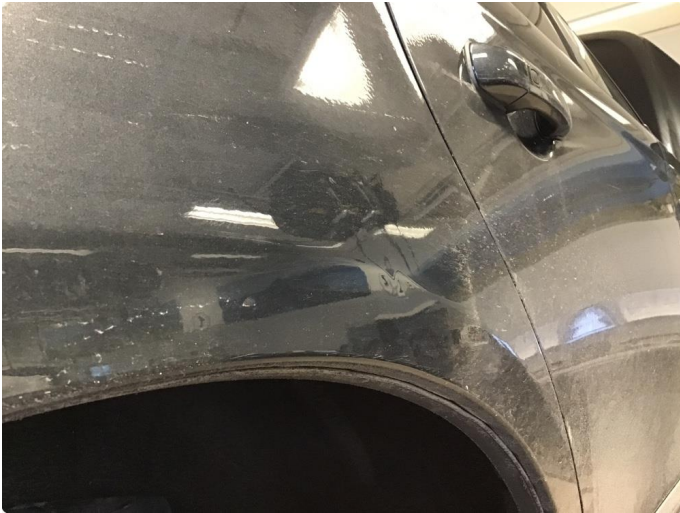
Punkt	Beskrivelse	Plassering
1. EKSTERIØR		
1.1 Skjermer	bulk	høyre bak
1.2 Dekk/Felger	kantkjørt felg	høyre foran

1.1 Bulk

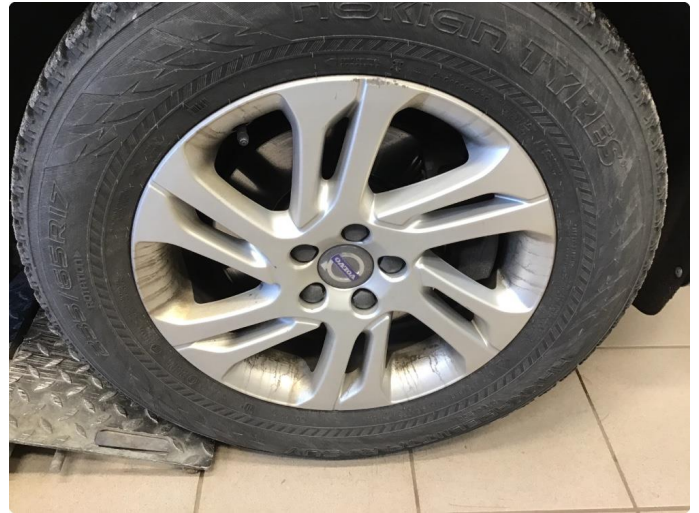
1.2 Kantkjørt felg
