OPEL CORSA-E 90 HK MANUELL 2WD
TESTDATO: 09.01.2025
KODE: 1609346

VH85358

NBF Tilstandsrapport er utarbeidet av Norges Bilbransjeforbund og Forbrukerrådet.

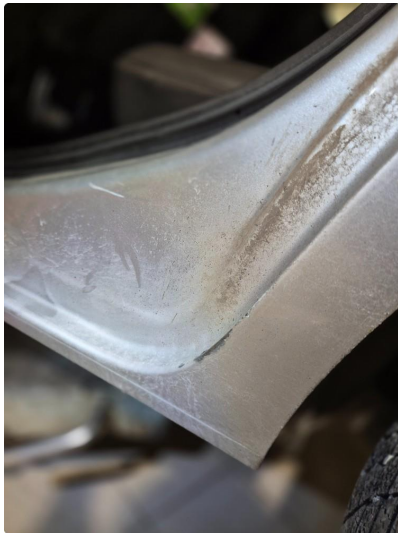
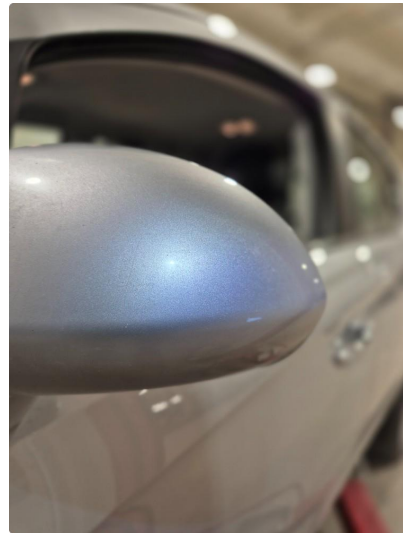
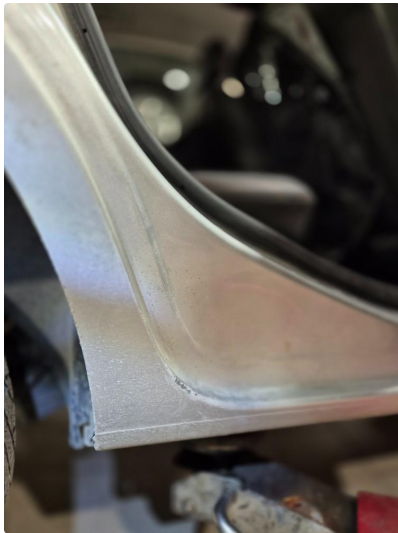
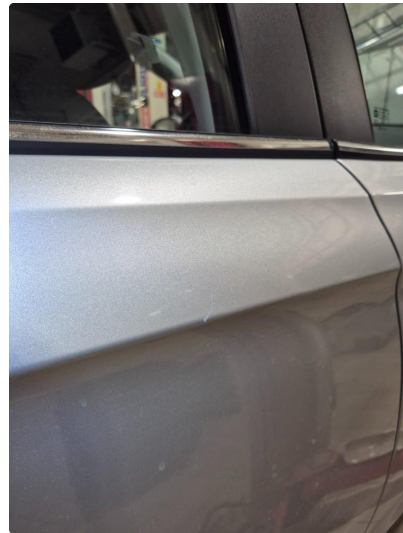
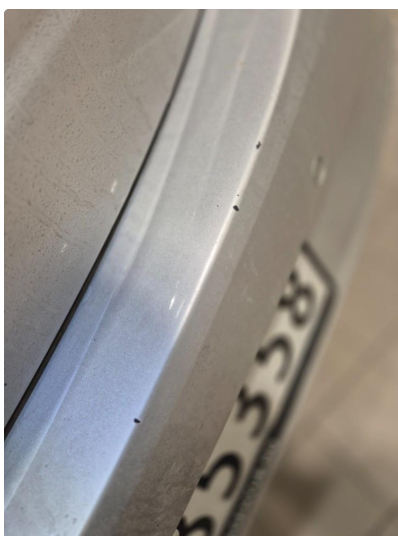
Punkt	Beskrivelse	Plassering
1. EKSTERIØR		
1.1	Panser	ripe(r)
1.2	Dører	riper høyre bak
1.3	Speil	speilhus riper venstre
1.4	Døråpning	ripe(r) høyre bak - venstre bak
1.5	Støtfanger	ripe(r) bak
