TOYOTA TOYOTA PRIUS 99 HK AUTOMAT 2WD
TESTDATO: 27.01.2025
KODE: 1623256

CHASSISNR: JTDKN36U105253952	BRUKTIMPORT: Ja
KJØRETØY: Personbil	FRIST FOR PKK: 09.08.2025

NBF Tilstandsrapport er utarbeidet av Norges Bilbransjeforbund og Forbrukerrådet.

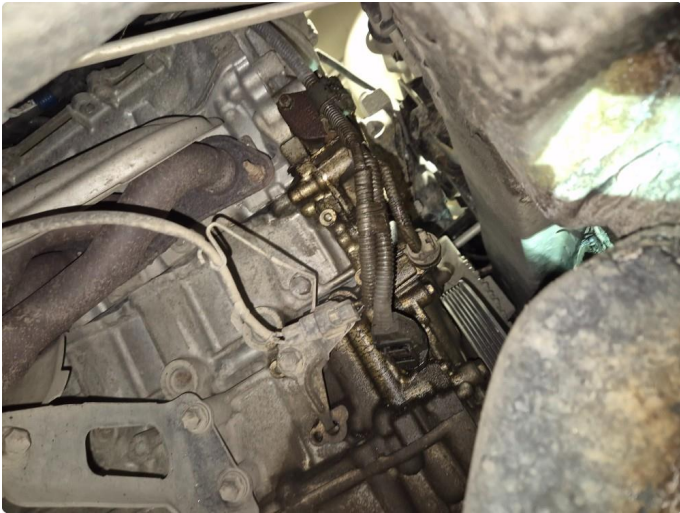
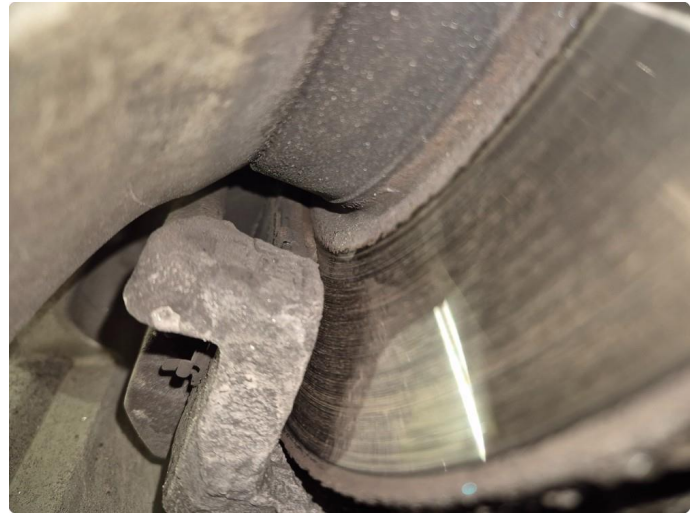
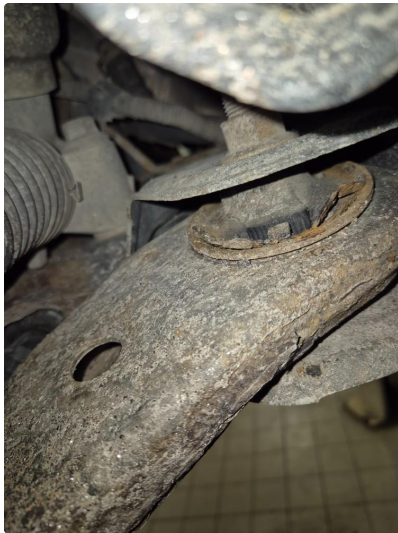
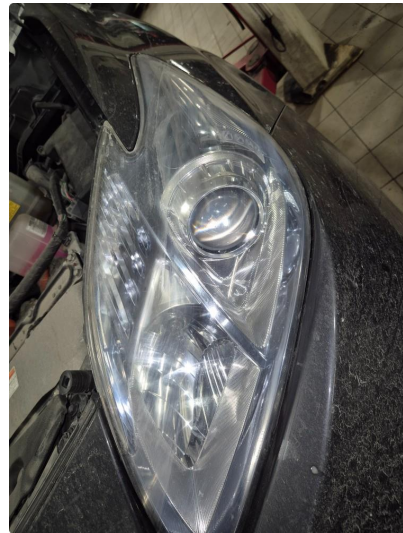
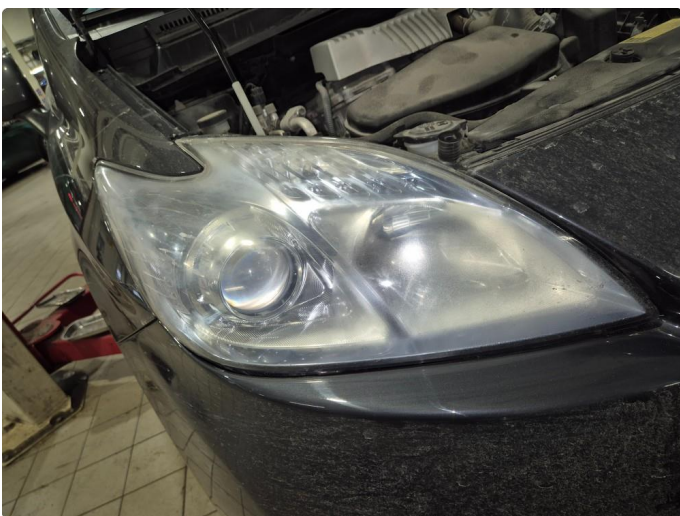
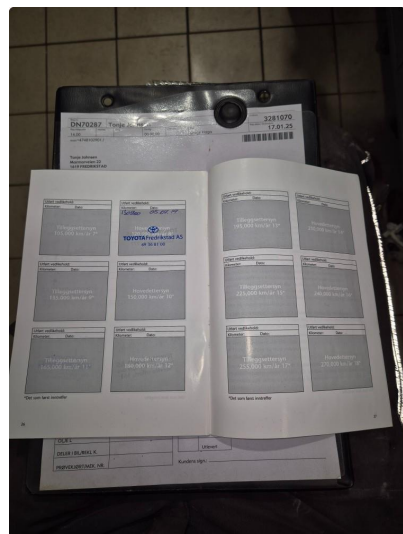
Punkt	Beskrivelse	Plassering
1. IDENTITET		
1.1 Nøkler	mangler	
2. EKSTERIØR		
2.1 Dekk/Felger	hjul montert i feil kjøretning	begge foran
3. LYS		
3.1 Lys foran	matte glass	begge foran
4. MOTOR		
4.1 Eksosanlegg	eksosrør innfestning defekt/mangler, bak	
4.2 Service	mangler tidligere service	
4.3 Motor	svetter	
5. HJULOPPHENG/STYRING		
5.1 Forstilling	slitt bæreforforing	venstre
6. BREMSER		
6.1 Skiver	utslitte skiver og klosser	begge foran
7. INTERIØR		
7.1 Varme/AC/Klima	svak/uteblitt funksjon på AC	
8. OPPLYSNINGER/KLARGJØRING		
8.1 Øvrig utstyr/klargjøring	fjerne dekor/logo	
8.2 Øvrig utstyr/klargjøring	full shine/ bruktbilklargjøring	
8.3 Øvrig utstyr/klargjøring	innvendig vask
