TOYOTA YARIS HYBRID 2WD
TESTDATO: 17.03.2025
KODE: 1667006

RL29680	62 302 KM	09.02.2018 Førstegang registrert	Bensin hybrid - Hybrid, ikke ladbar
----------------	------------------	--	--

NBF Tilstandsrapport er utarbeidet av Norges Bilbransjeforbund og Forbrukerrådet.

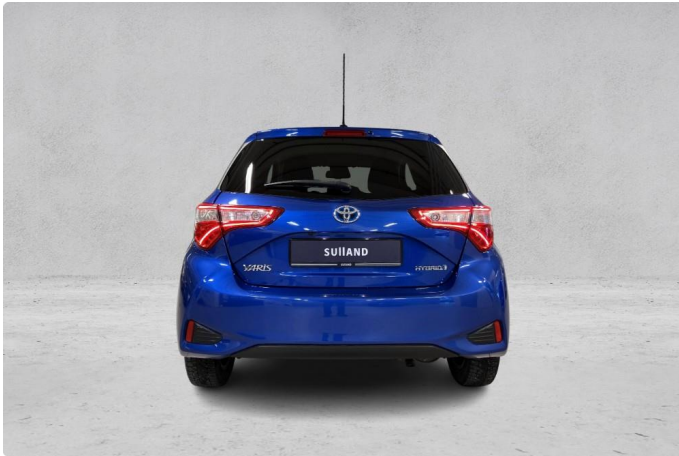
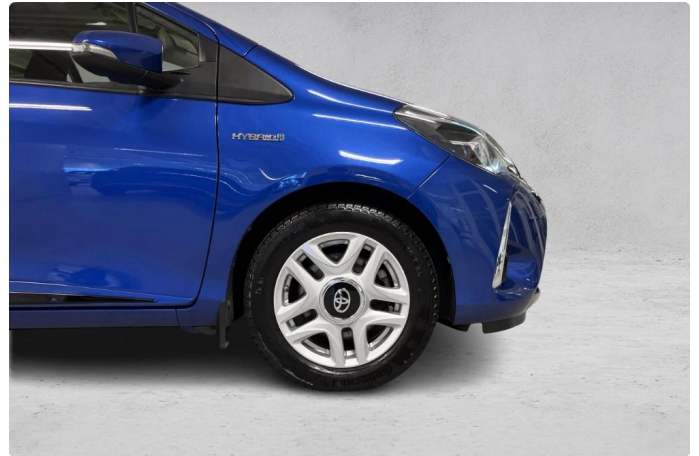
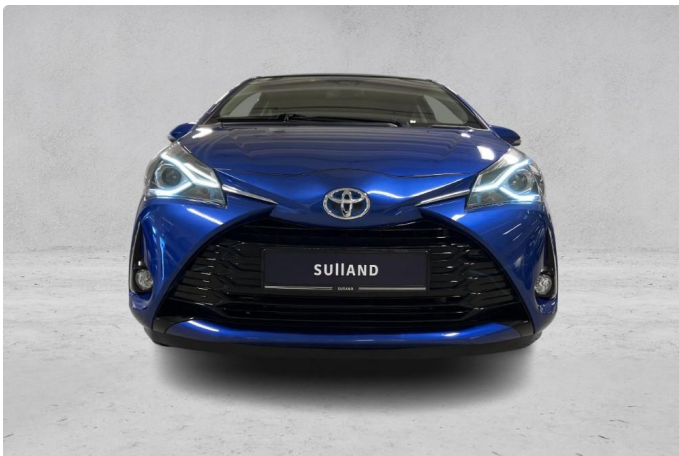
Punkt	Beskrivelse	Plassering
1. EKSTERIØR		
1.1 Lakk	Noen riper og småbulker.	
1.2 Dekk/Felger	Påbegynnende oksidering-2 stk.Vinter	
1.3 Terskler/innlastningssone	Riper	
1.4 Støtfanger	Ripe(r)
