OPEL COMBO 102 HK MANUELL 2WD
TESTDATO: 06.09.2024
KODE: 1500141

VJ15601

NBF Tilstandsrapport er utarbeidet av Norges Bilbransjeforbund og Forbrukerrådet.

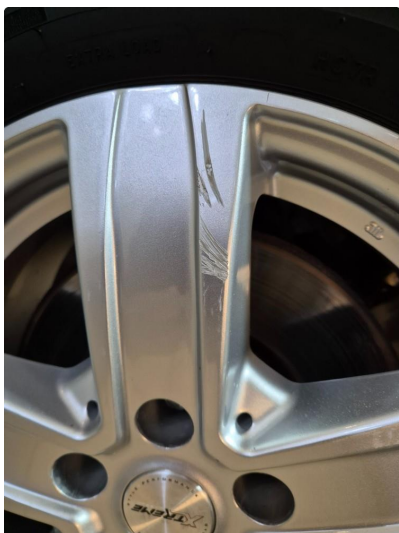
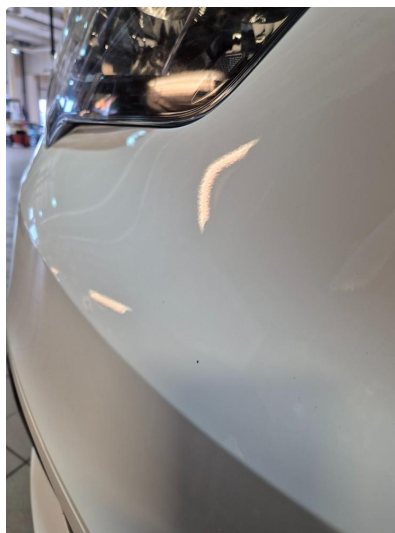
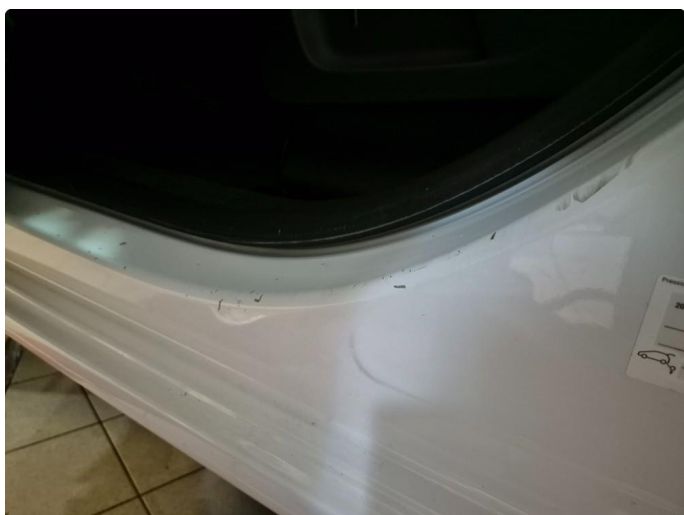
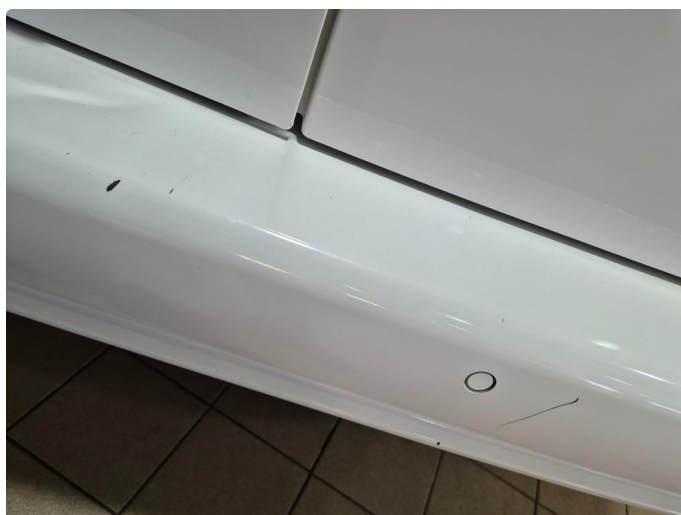
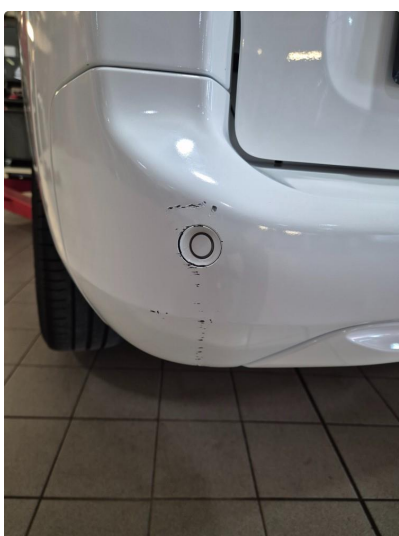
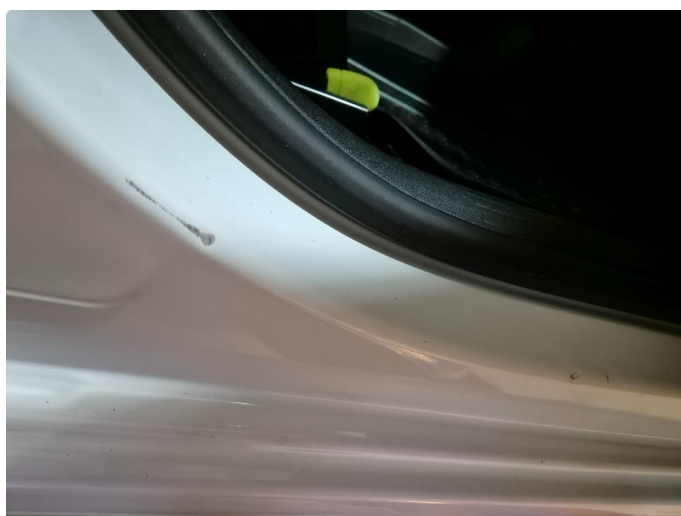
Punkt	Beskrivelse	Plassering
1. EKSTERIØR		
1.1 Døråpning	noen riper og småbulker	begge foran
1.2 Støtfanger	steinsprut	foran
1.3 Støtfanger	ripe(r)	bak
