OPEL CORSA 2WD
TESTDATO: 24.02.2025
KODE: 1648076

ED46444	43 100 KM	07.12.2021 Førstegang registrert	Elektrisk
----------------	------------------	--	------------------

CHASSISNR: VXXKUHZZKXZM4185272	BRUKTIMPORT: Nei
KJØRETØY: Personbil	FRIST FOR PKK: 07.12.2025

NBF Tilstandsrapport er utarbeidet av Norges Bilbransjeforbund og Forbrukerrådet.

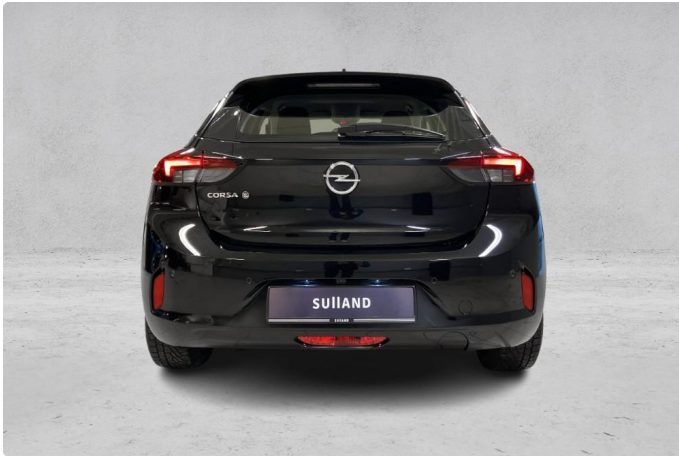
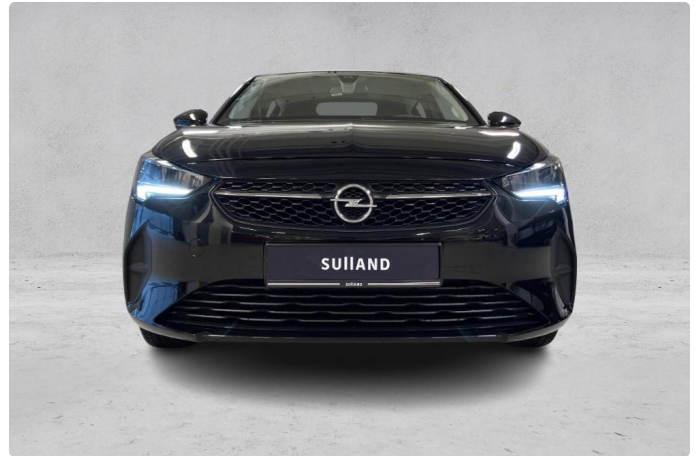
Punkt	Beskrivelse	Plassering
1. EKSTERIØR		
1.1 Dekk/Felger	Ekstra hjulsett, Vesentlig ripe(r) inn til grunnmaterialet på felg: 2 felger	
1.2 Dekk/Felger	Felg, Skadet felg: Venstre foran, Venstre bak, Høyre foran
