MG MG ZS EV 2WD
TESTDATO: 25.10.2024
KODE: 1548975

EC88504	60 165 KM	19.08.2021 Førstegang registrert	Elektrisk
----------------	------------------	--	------------------

NBF Tilstandsrapport er utarbeidet av Norges Bilbransjeforbund og Forbrukerrådet.

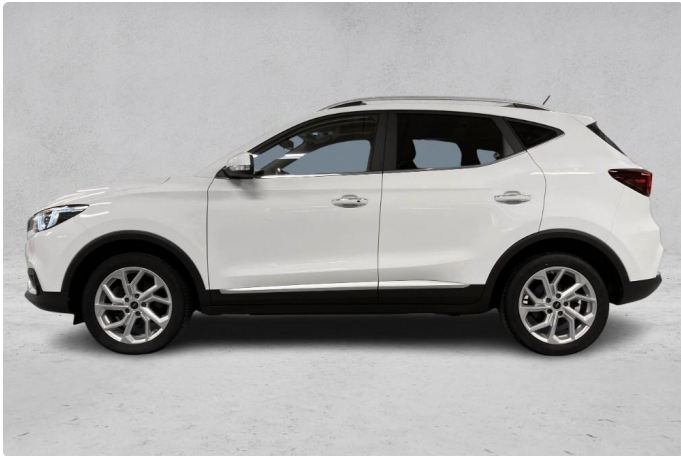
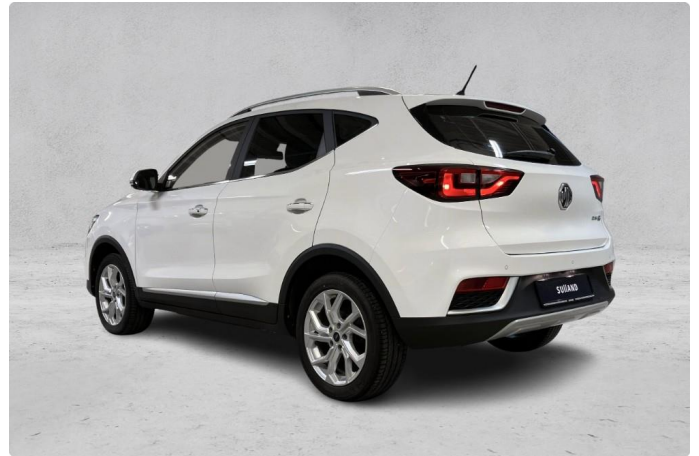
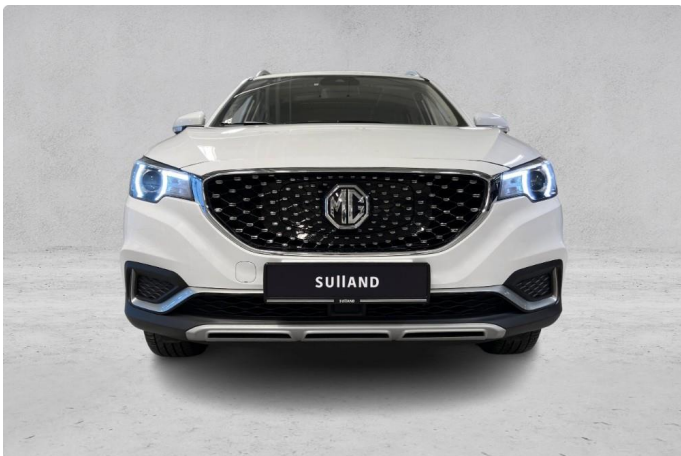
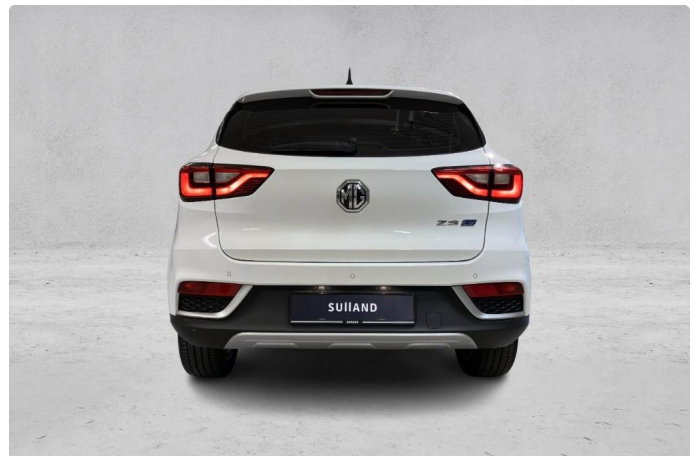
Punkt	Beskrivelse	Plassering
1. EKSTERIØR		
1.1 Lakk	Forurensing lakk ytre påvirkning. noe flyverust	
1.2 Dører	Bulk med lakkskade. i forkant. steinsprut i bakkant	
1.3 Støtfanger	Steinsprut. /panser. en del små	
1.4 Frontvindu	Steinsprut med sprekk utenfor synsfelt
