TOYOTA TOYOTA YARIS HYBRID 2WD
TESTDATO: 09.01.2025
KODE: 1609319

RL48934	41 808 KM	13.07.2020 Førstegang registrert	Bensin hybrid - Hybrid, ikke ladbar
----------------	------------------	--	---

NBF Tilstandsrapport er utarbeidet av Norges Bilbransjeforbund og Forbrukerrådet.

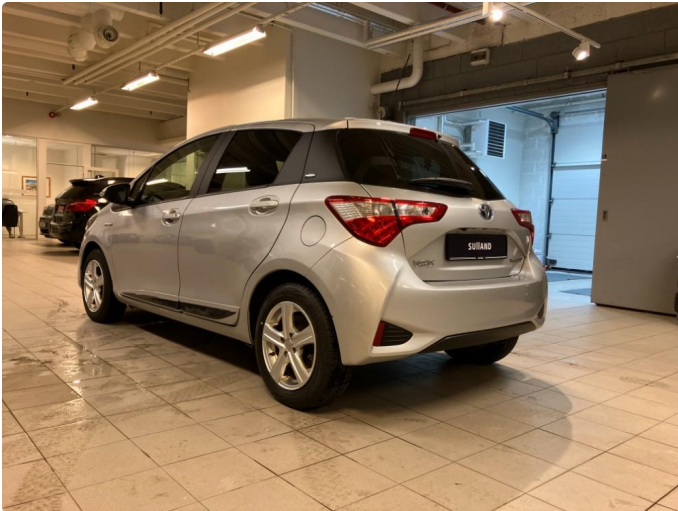
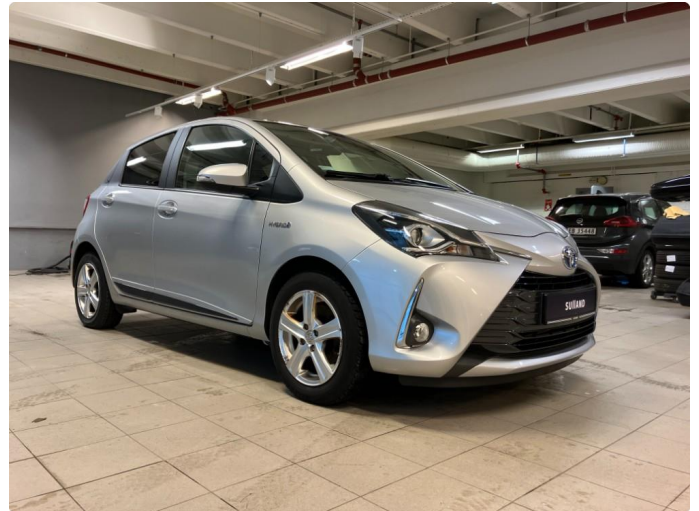
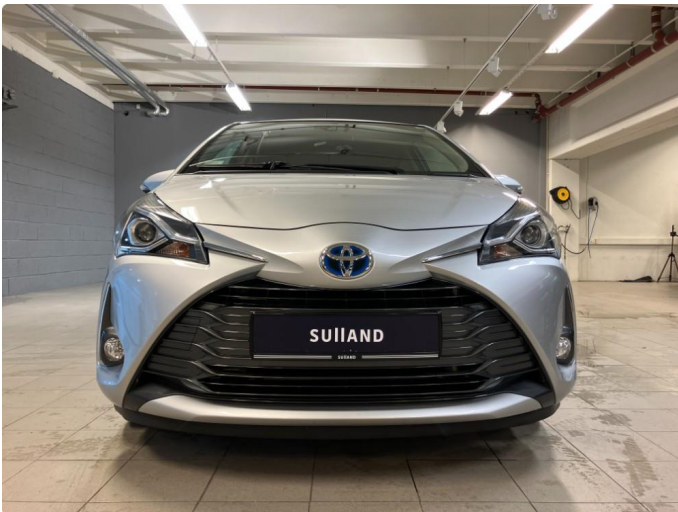
Punkt	Beskrivelse	Plassering
1. EKSTERIØR		
1.1 Dører	Liten bulk	Liten bulk venstre fordør
1.2 Dører	Liten bulk	Liten bulk høyre baddør
1.3 Dekk/Felger	Skade på felg	Kantkjørt felg, høyre foran
1.4 Døråpning	Noe slitt	Noe slitt innsteg
1.5 Støtfanger	Noe riper	
2. OPPLYSNINGER/KLARGJØRING		
2.1 Opplysninger	Service er ikke utført i ht til produsentens spesifikasjoner	Tid mellom service er overskredet
