**TOYOTA TOYOTA RAV4 4WD**
**TESTDATO: 05.12.2025**
**KODE: 1894423**

**HK18341**

**OPPSUMMERT STATUS PÅ KJØRETØY**

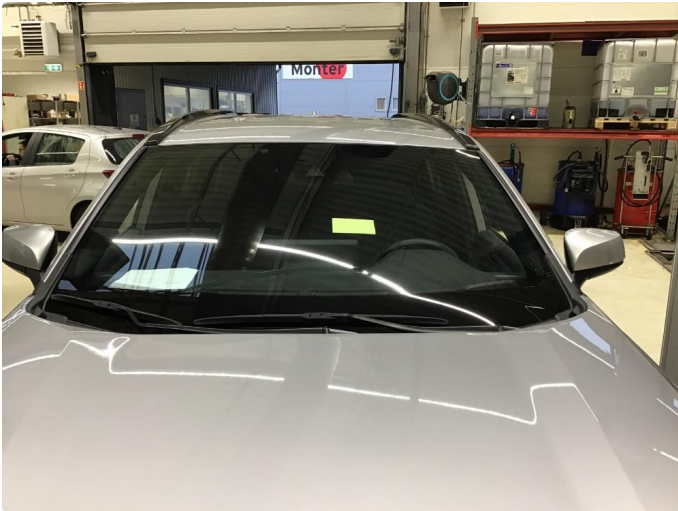
| Punkt | | Beskrivelse | Plassering |
|---|---|---|---|
| 1.1 | Frontvindu | Steinsprut med sprekk reparert | |

1.1 Steinsprut med sprekk reparert

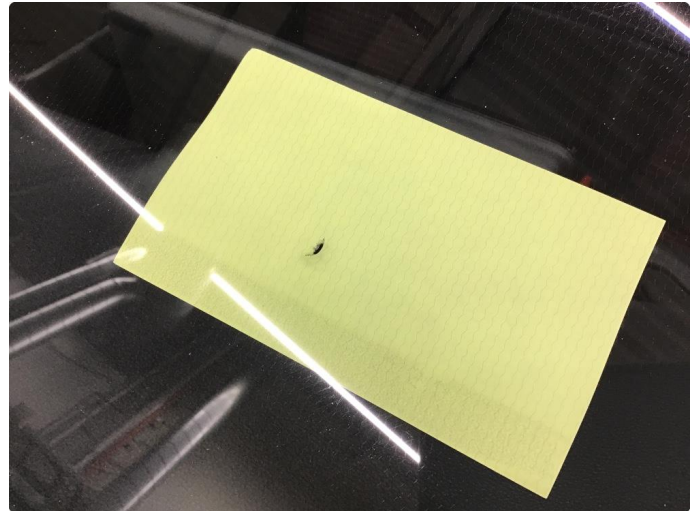
1.1 Steinsprut med sprekk reparert
