VOLVO XC40 4WD

TESTDATO: 08.12.2025

NBF Tilstandsrapport er utarbeidet av Norges Bilbransjeforbund og Forbrukerrådet.

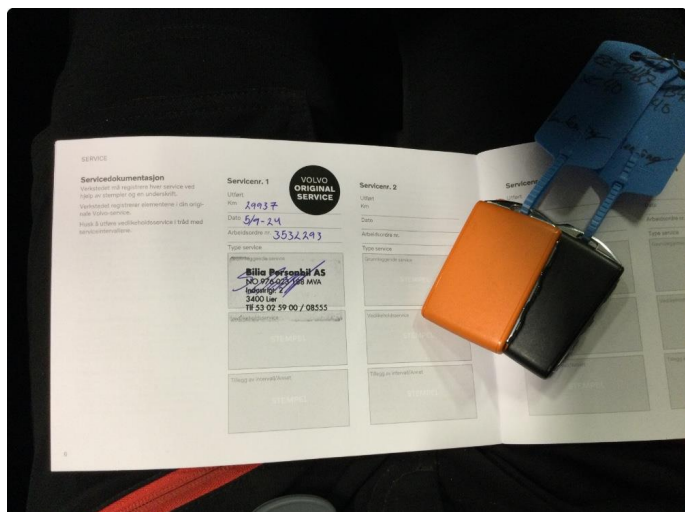
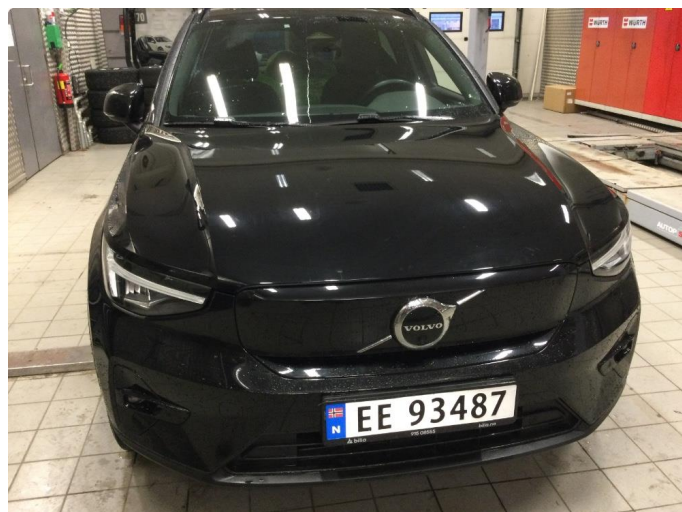
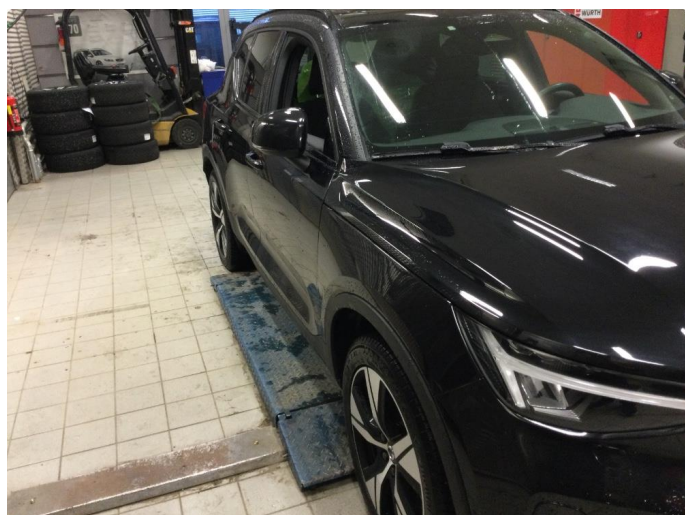
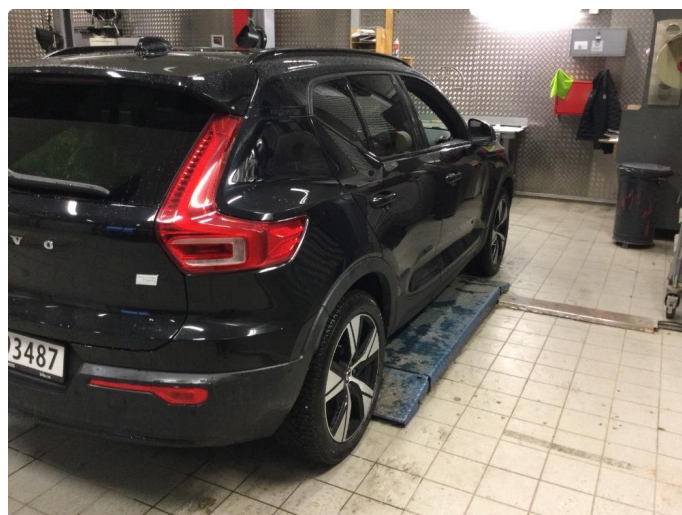
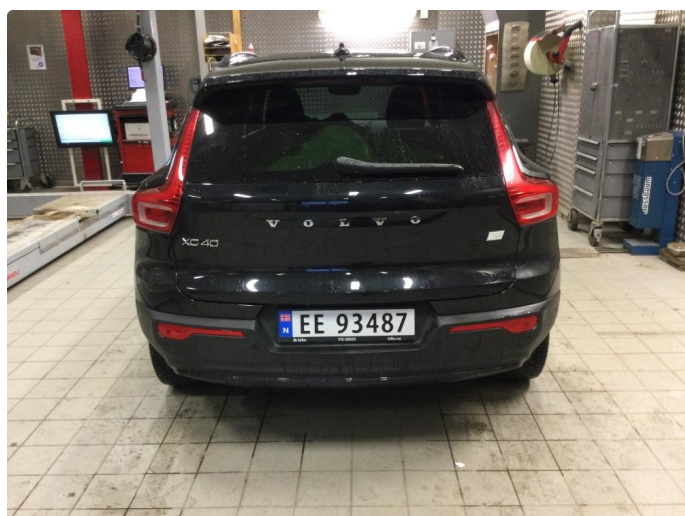
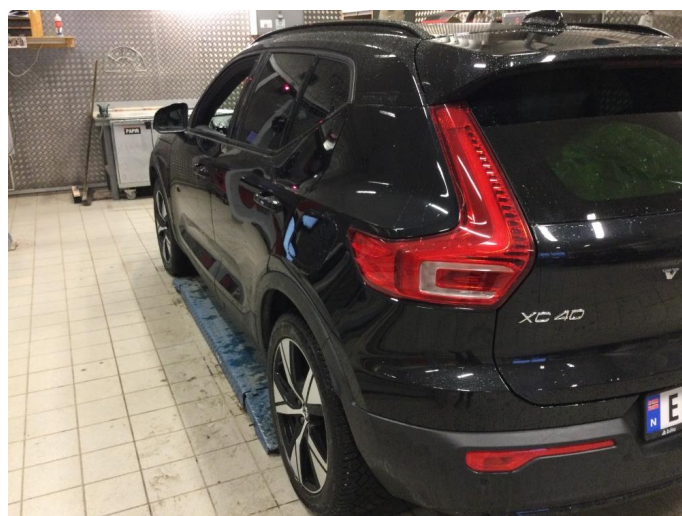
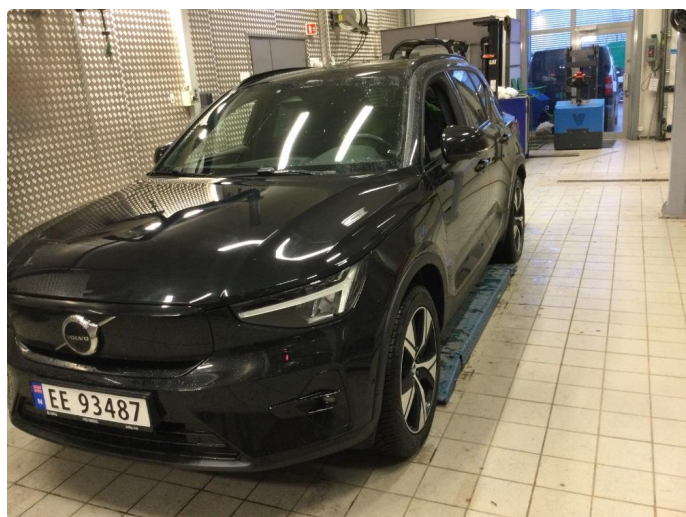
| Punkt | Beskrivelse | Plassering |
|---|---|---|
| 1.1 Annet | Pent behandlet bil. En steinsprut på panser som kan flekkes. | |
