VOLVO V60 4WD

TESTDATO: 17.06.2025

CHASSISNR: YV1ZWH5VDN1493448

NBF Tilstandsrapport er utarbeidet av Norges Bilbransjeforbund og Forbrukerrådet.

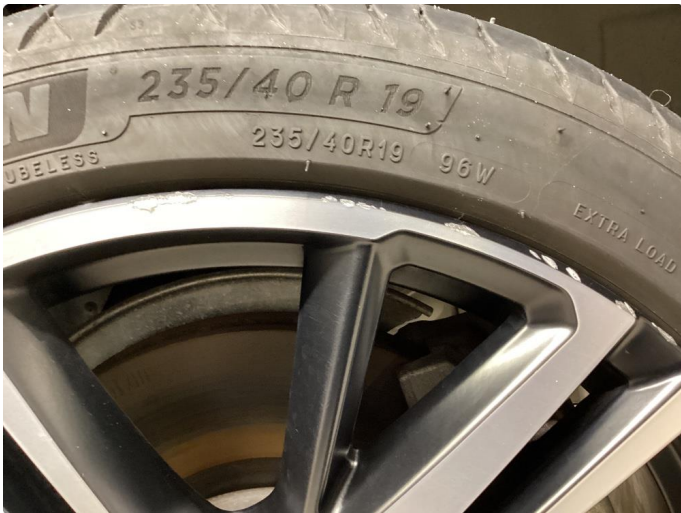
| Punkt | Beskrivelse | Plassering |
|---|---|---|
| 1.1 Dekk/Felger | kantkjørt felg sommerflg | |

1.1 Kantkjørt felg sommerflg
