**VOLVO XC40 2WD**
**TESTDATO: 10.09.2025**
**KODE: 1805797**

**ED98009**

NBF Tilstandsrapport er utarbeidet av Norges Bilbransjeforbund og Forbrukerrådet.

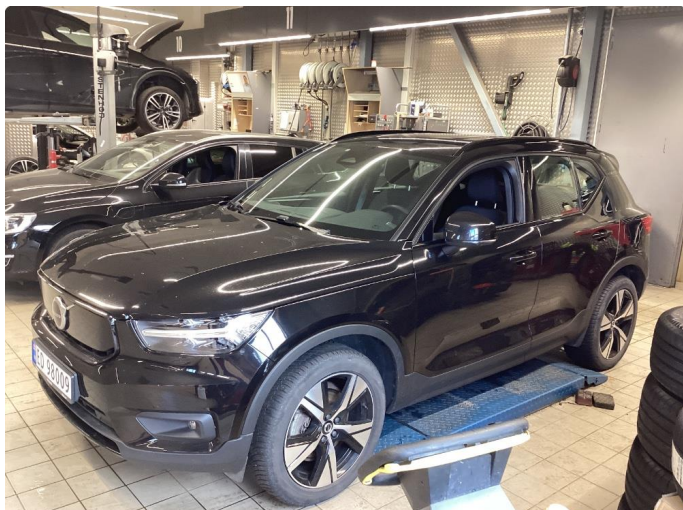
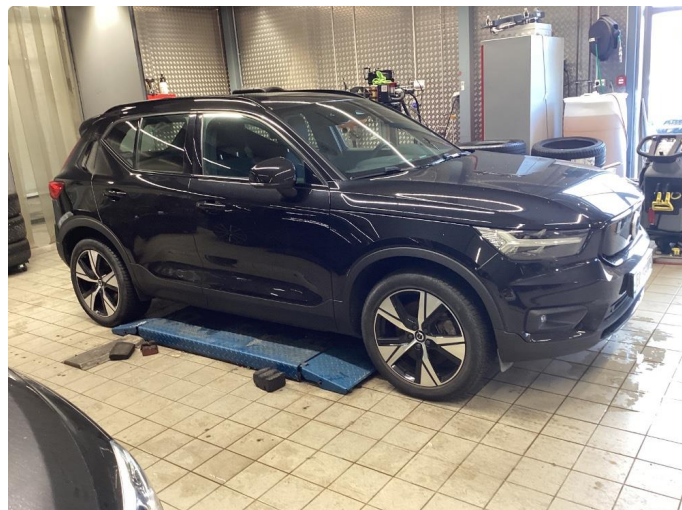
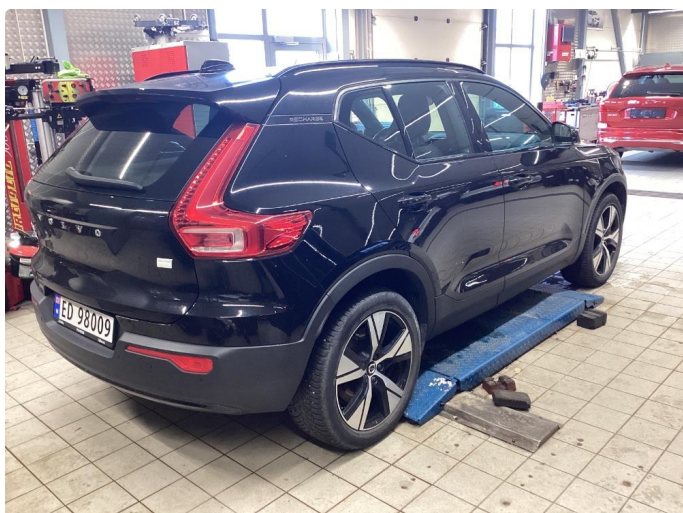
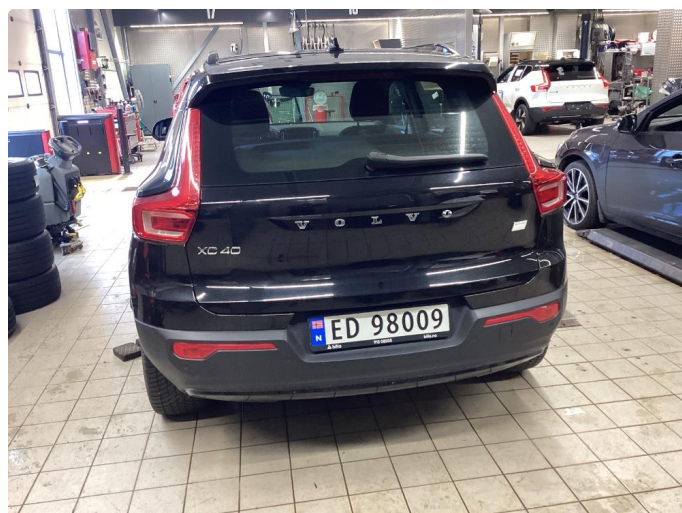
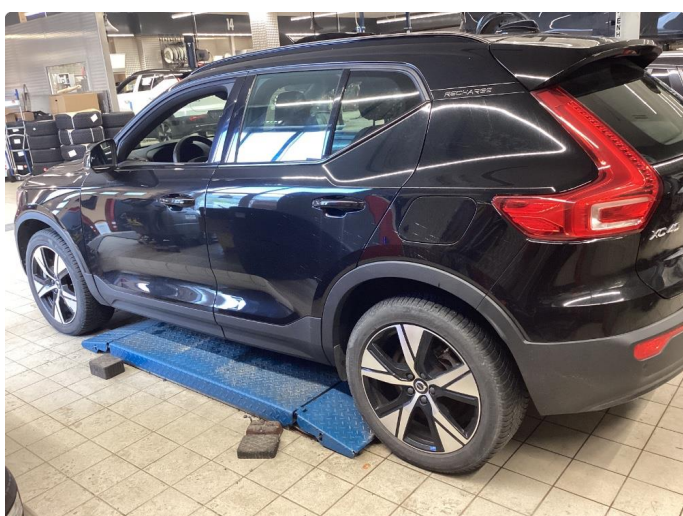
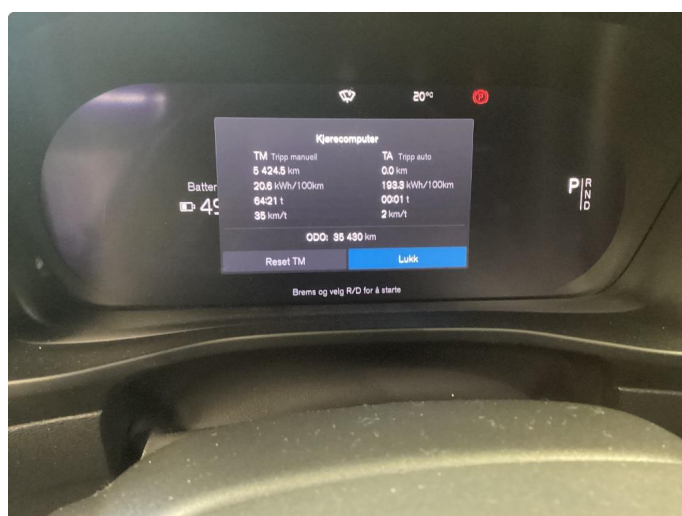
## 1.1 Kantkjørt felg vinter

| Punkt | | Beskrivelse | Plassering |
|---|---|---|---|
| 1.1 | Dekk/Felger | kantkjørt felg vinter | |
