MERCEDES-BENZ EQC 400 4MATIC 4WD

TESTDATO: 07.08.2025

KODE: 1777347

NBF Tilstandsrapport er utarbeidet av Norges Bilbransjeforbund og Forbrukerrådet.

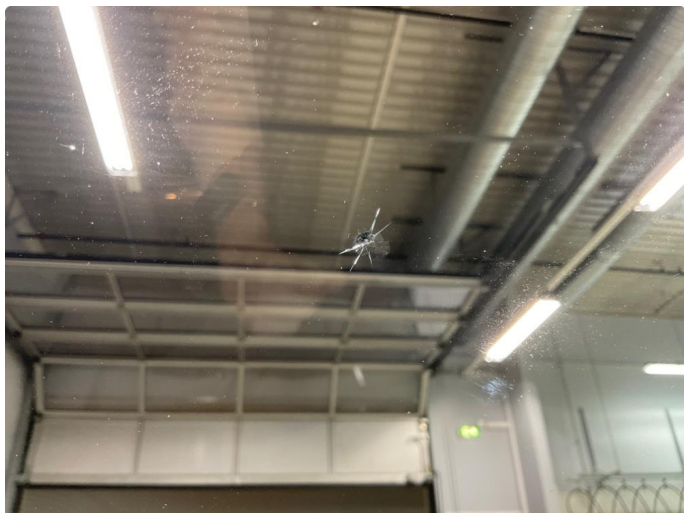
| Punkt | Beskrivelse | Plassering |
|---|---|---|
| 1.1 Frontvindu | steinsprut utenfor synsfeltet | |

1.1 Steinsprut utenfor synsfeltet
