Porsche Taycan 4S 4WD

TESTDATO: 05.03.2026

CHASSISNR: WP0ZZY1ZNSA68623

NBF Tilstandsrapport er utarbeidet av Norges Bilbransjeforbund og Forbrukerrådet.

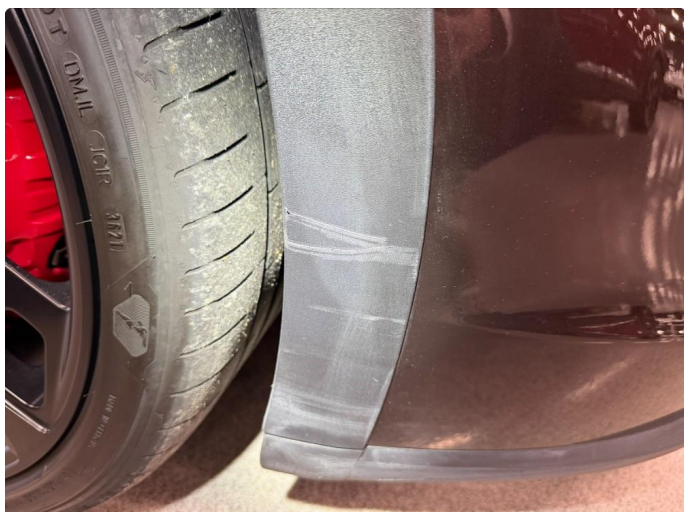
| Punkt | | Beskrivelse | Plassering |
|---|---|---|---|
| 1.1 | Skjermer | Ripe(r) - Hjulbuelist | høyre foran |

1.1 Ripe(r) - Hjulbuelist

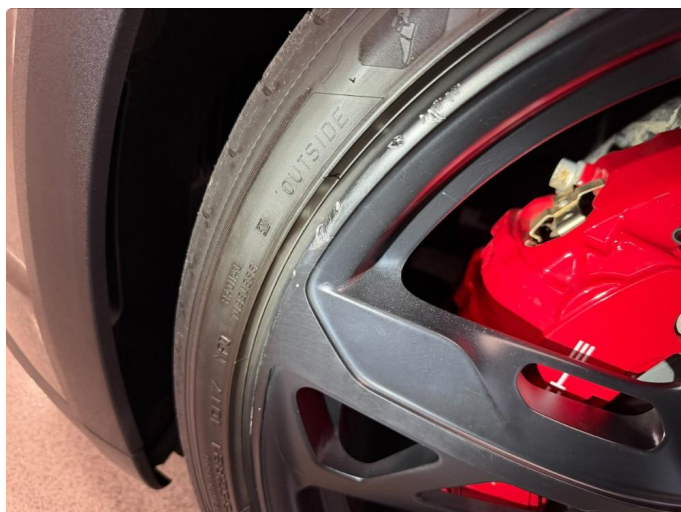
| Punkt | | Beskrivelse | Plassering |
|---|---|---|---|
| 1.2 | Dekk/Felger | Kantkjørt felg - 1 stk. sommerhjul | |

1.2 Kantkjørt felg - 1 stk. sommerhjul
