MERCEDES-BENZ EQC 400 4MATIC 4WD

TESTDATO: 28.07.2025

NBF Tilstandsrapport er utarbeidet av Norges Bilbransjeforbund og Forbrukerrådet.

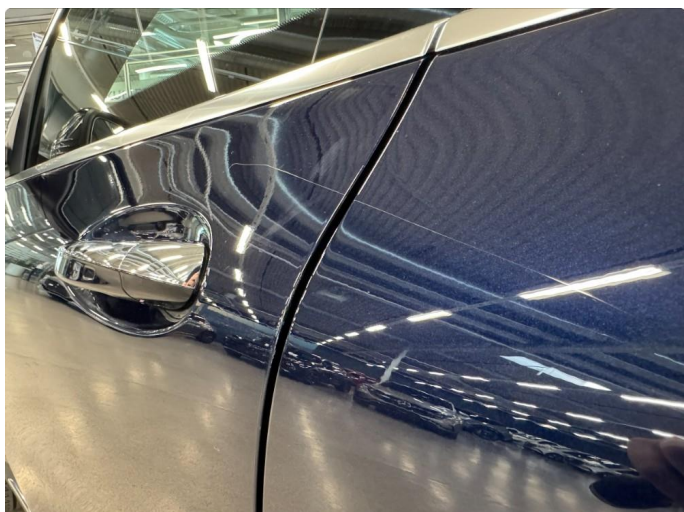
| Punkt | Beskrivelse | Plassering |
|---|---|---|
| 1.1 Dører | riper | venstre foran - venstre bak |

1.1 Riper

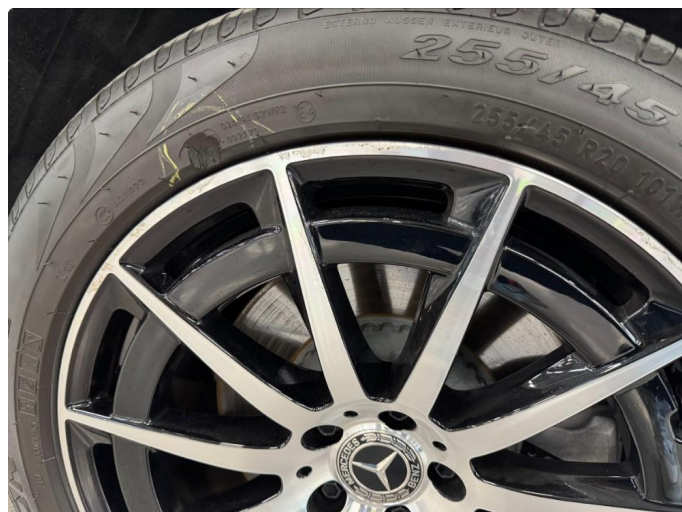
| Punkt | Beskrivelse | Plassering |
|---|---|---|
| 1.2 Dekk/Felger | kantkjørt felg - (Samt liten skade på dekket). | |

1.2 Kantkjørt felg - (Samt liten skade på dekket).

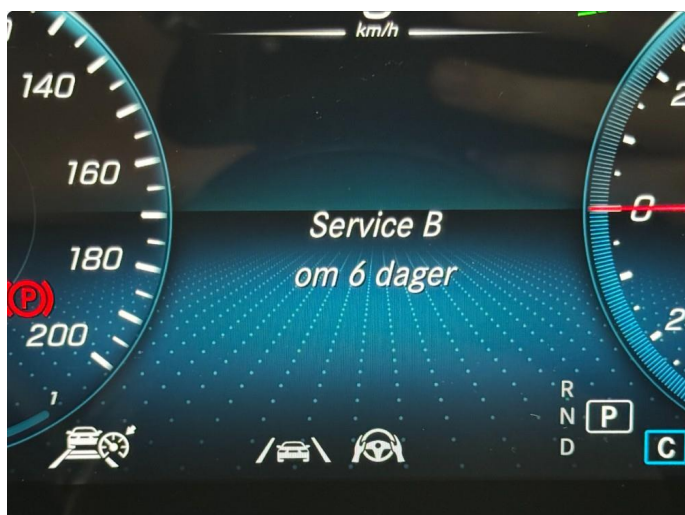
| Punkt | Beskrivelse | Plassering |
|---|---|---|
| 2.1 Service | varsler service - Utføres før levering. | |

2.1 Varsler service - Utføres før levering.
