TESLA MODEL Y 4WD

TESTDATO: 19.11.2025

EE59481

NBF Tilstandsrapport er utarbeidet av Norges Bilbransjeforbund og Forbrukerrådet.

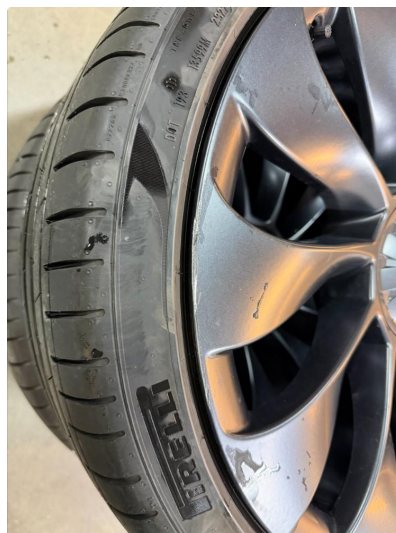
| Punkt | | Beskrivelse | Plassering |
|---|---|---|---|
| 1.1 | Dekk/Felger | kantkjørt felg - 1 stk. vinterhjul - denne repareres | |

1.1 Kantkjørt felg - 1 stk. vinterhjul - denne repareres

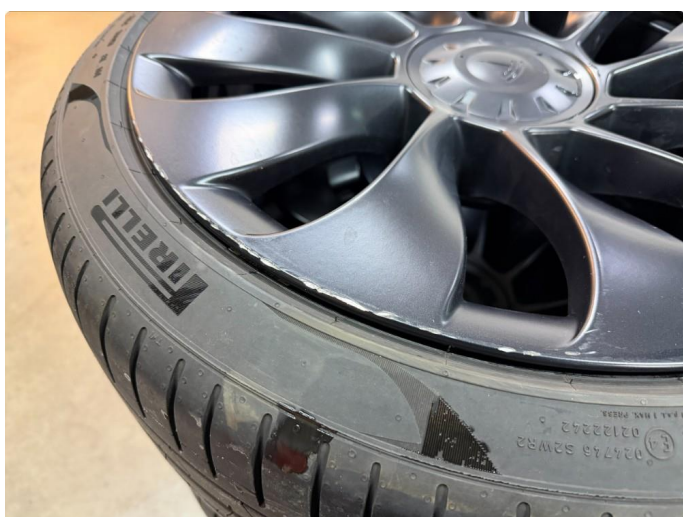
| Punkt | | Beskrivelse | Plassering |
|---|---|---|---|
| 1.2 | Dekk/Felger | kantkjørt felg - 2 stk. sommerhjul | |

1.2 Kantkjørt felg - 2 stk. sommerhjul
