**VOLVO XC60 T8 TWIN ENGINE 4WD**
**TESTDATO: 07.01.2026**
**KODE: 1916129**

**RL47099**

**Bensin hybrid  
- Ladbar  
hybrid**
**CHASSISNR: LYVUZBMVDLB520037**
**BRUKTIMPORT: Nei**
**KJØRETØY: Personbil**
**FRIST FOR PKK: 17.04.2026**

NBF Tilstandsrapport er utarbeidet av Norges Bilbransjeforbund og Forbrukerrådet.

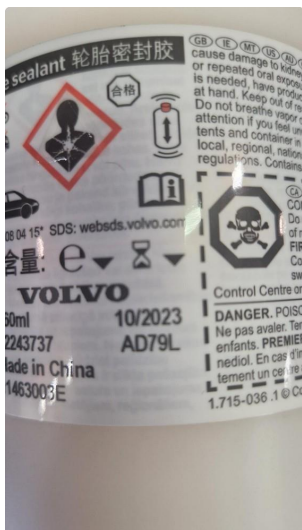
| Punkt | Beskrivelse | Plassering |
|---|---|---|
| 2.1 Verktøy/nødutstyr | dekkettemiddel utgått/mangler | |

2.1 Dekktettemiddel utgått/mangler

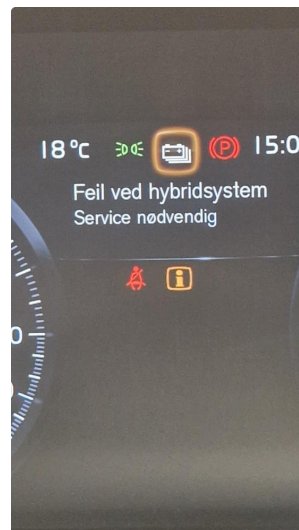
| Punkt | Beskrivelse | Plassering |
|---|---|---|
| 3.1 El/hybrid batteripakke | varsler feil på batteri | |

3.1 Varsler feil på batteri
