MERCEDES-BENZ EQS 580 4MATIC 4WD

TESTDATO: 03.01.2026

NBF Tilstandsrapport er utarbeidet av Norges Bilbransjeforbund og Forbrukerrådet.

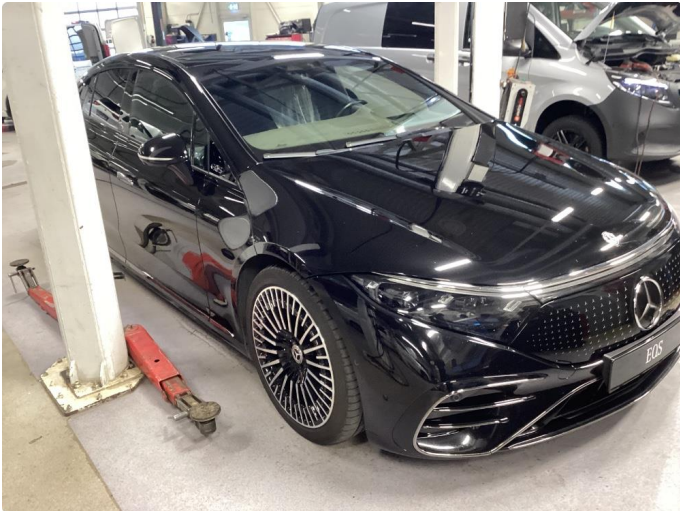
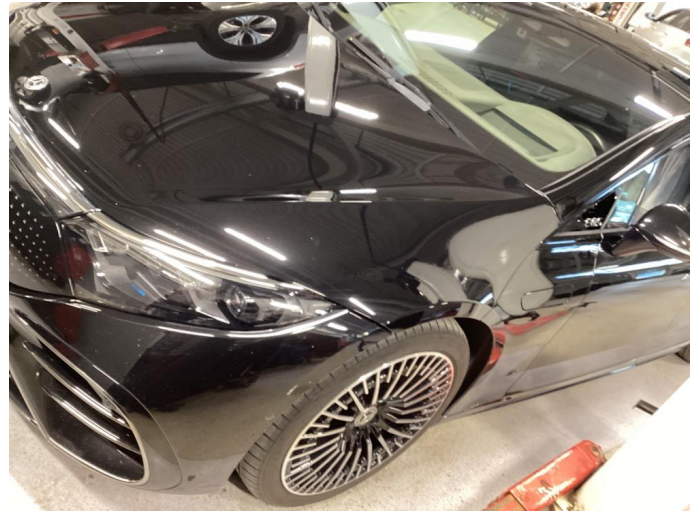
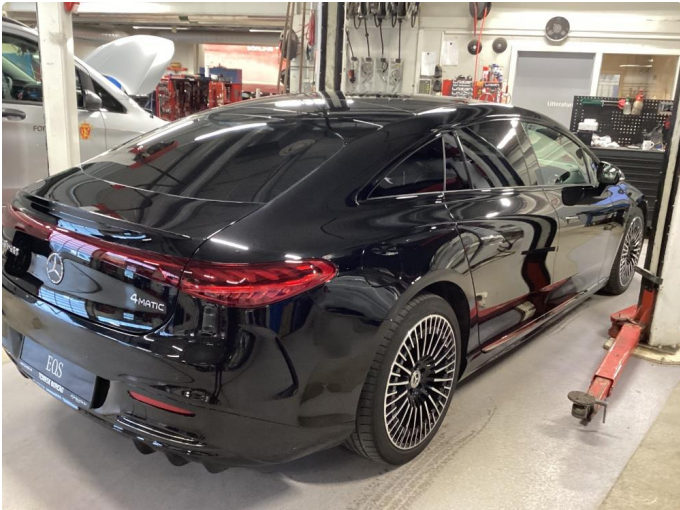
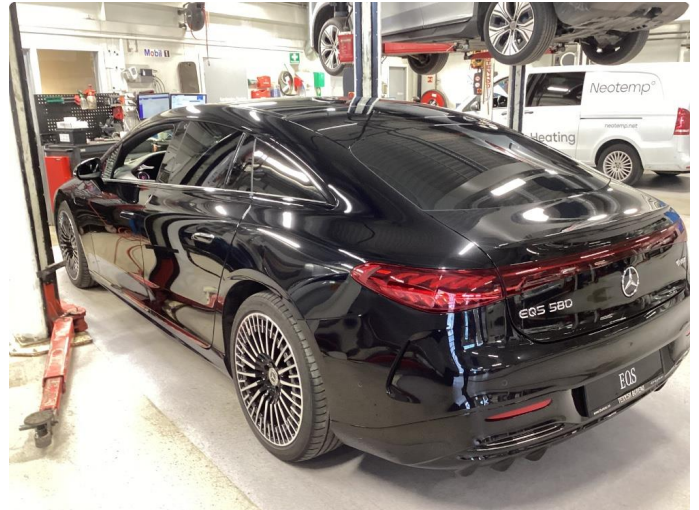
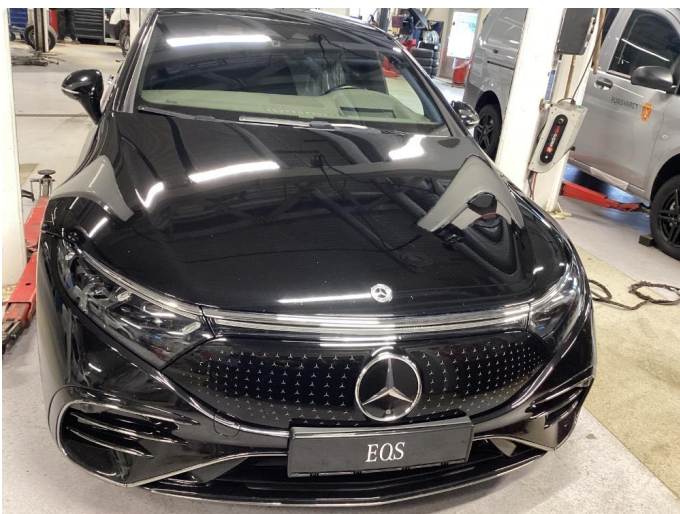
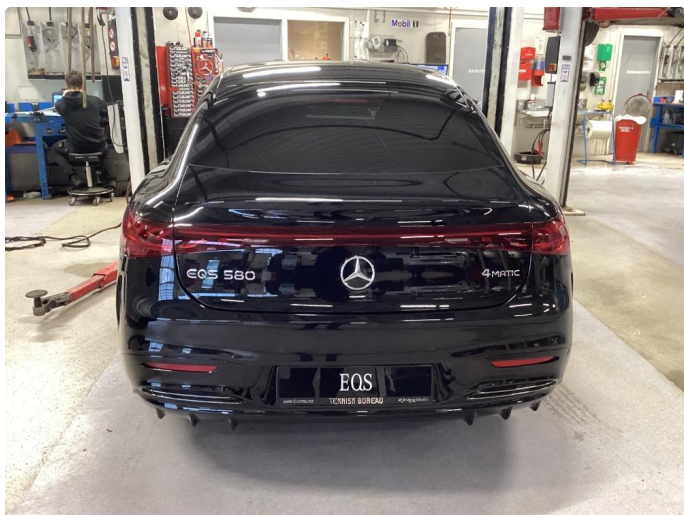
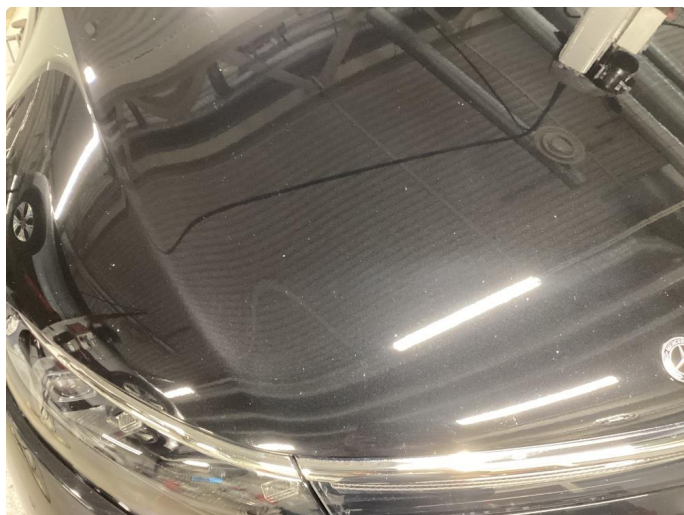
| Punkt | | Beskrivelse | Plassering |
|---|---|---|---|
| 1.1 | Panser | Noe steinsprang i panser | |

1.1 Noe steinsprang i panser

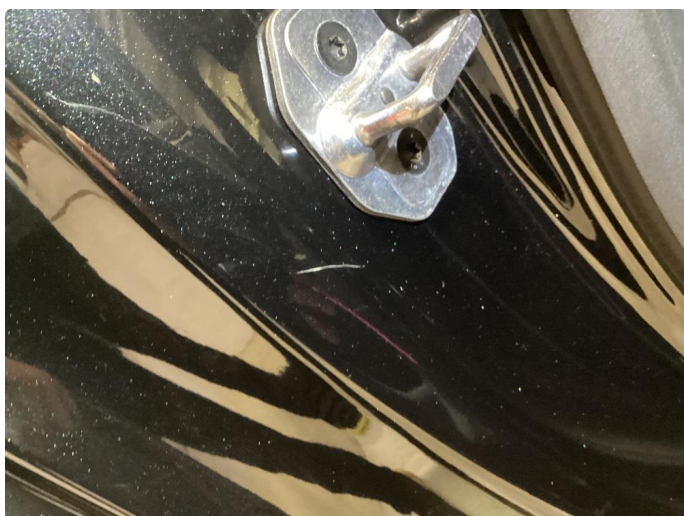
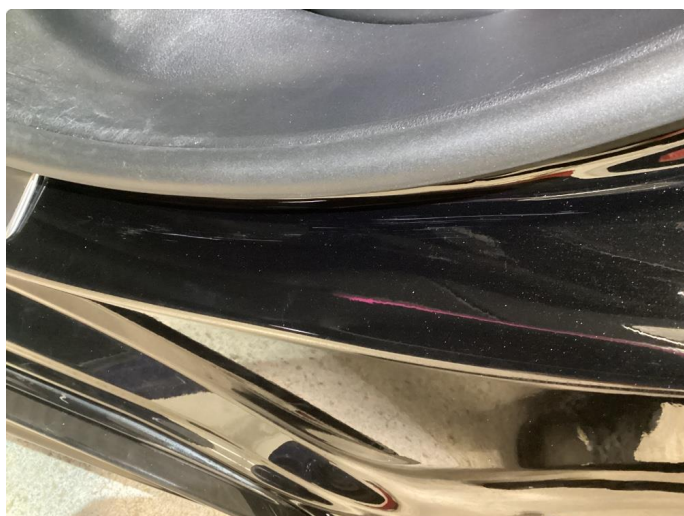
| Punkt | | Beskrivelse | Plassering |
|---|---|---|---|
| 1.3 | Terskler/innlastningssone | Riper i innsteg bsb til bakdører. | |

1.3 Riper i innsteg bsb til bakdører.
