**OPEL INSIGNIA SPORTS TOURER 165 HK AUTOMAT 2WD**
**TESTDATO: 14.02.2025**
**KODE: 1647856**

<b>YT74566</b>

NBF Tilstandsrapport er utarbeidet av Norges Bilbransjeforbund og Forbrukerrådet.

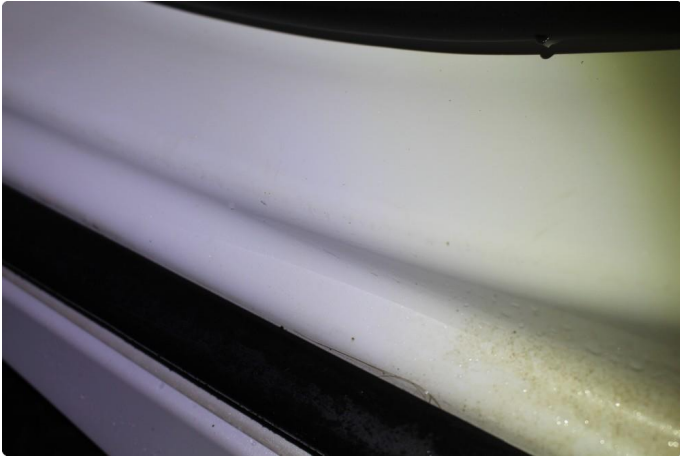
1.4 Ripe(r)

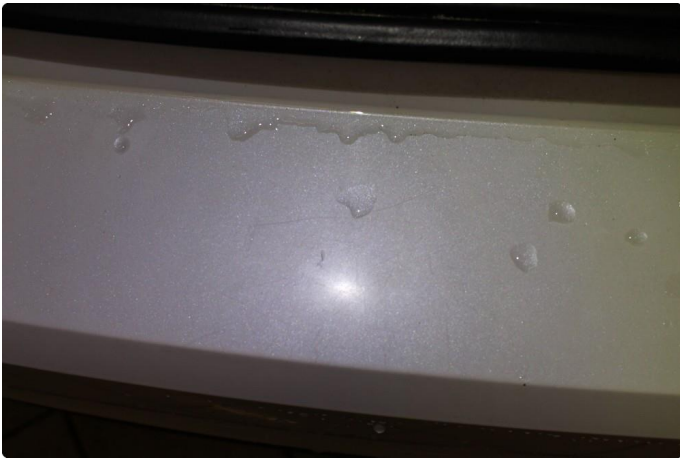
1.5 Ripe(r)

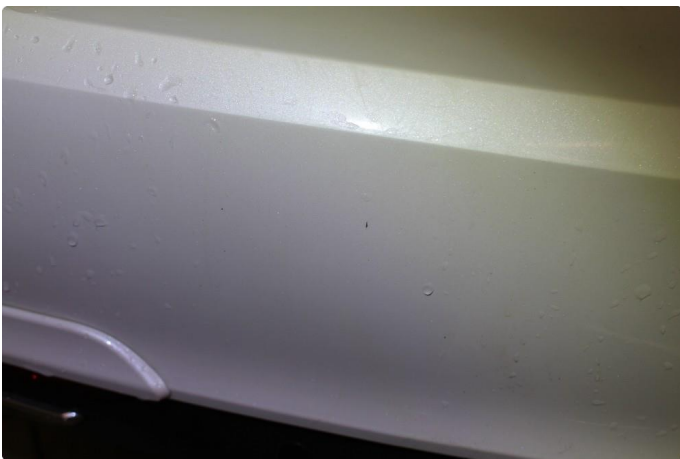
1.5 Ripe(r)

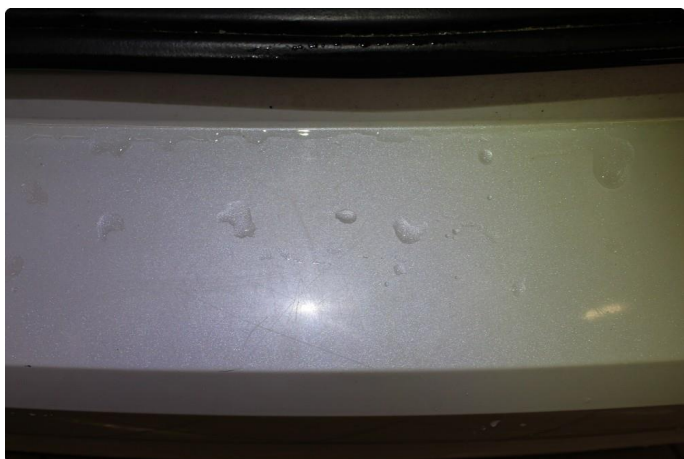
1.5 Ripe(r)

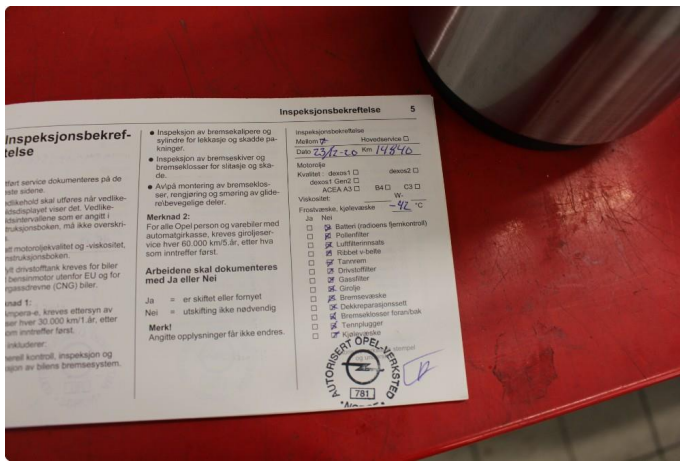
#### 4.1 Dokumentert service, se bilde
