**ISUZU D-MAX 163 HK AUTOMAT 4WD**
**TESTDATO: 17.02.2026**
**KODE: 1950706**

**KT91211**

NBF Tilstandsrapport er utarbeidet av Norges Bilbransjeforbund og Forbrukerrådet.

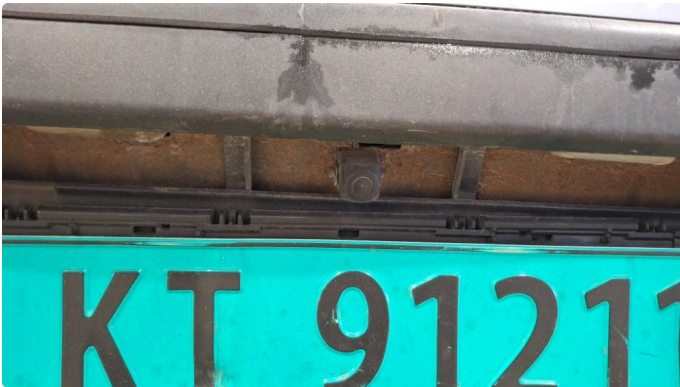
| Punkt | Beskrivelse | Plassering |
|---|---|---|
| 2.1 Kamera | Virker ikke. | |

2.1 Virker ikke.

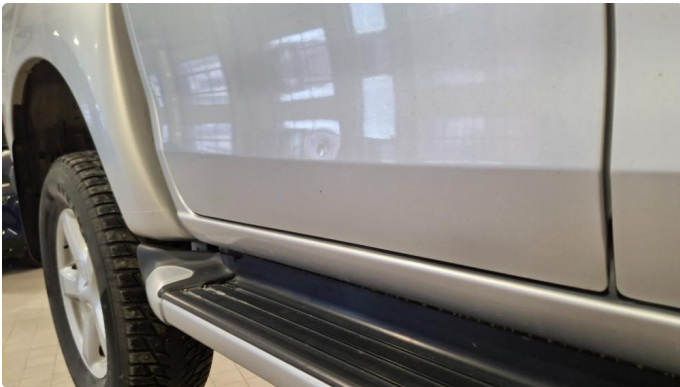
3.1 Generelt mye riper og småbulker

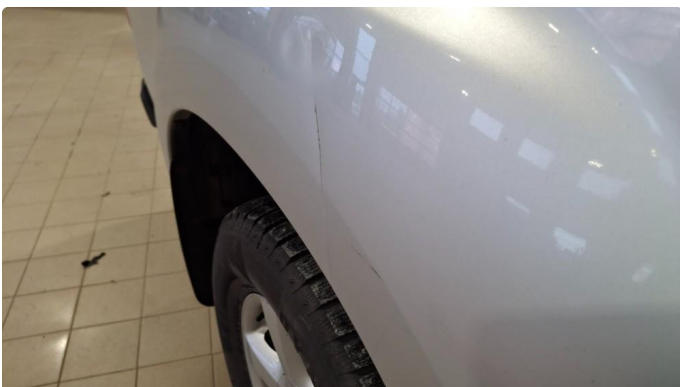
3.1 Generelt mye riper og småbulker

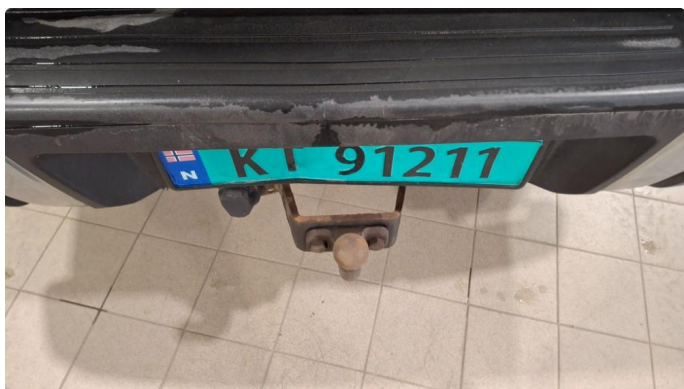
3.1 Generelt mye riper og småbulker

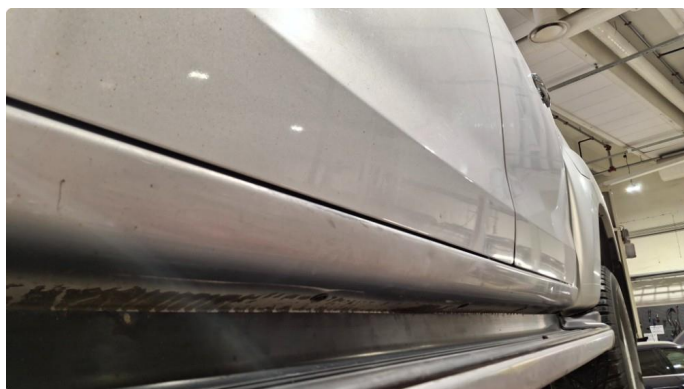
3.1 Generelt mye riper og småbulker

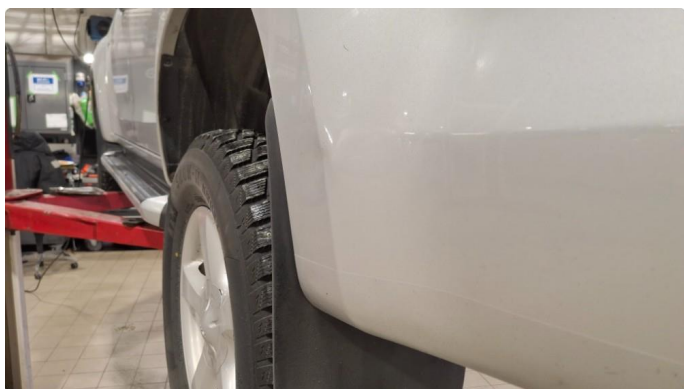
3.1 Generelt mye riper og småbulker

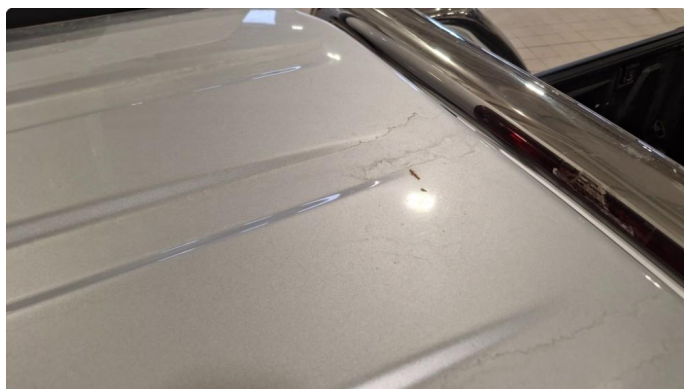
3.1 Generelt mye riper og småbulker

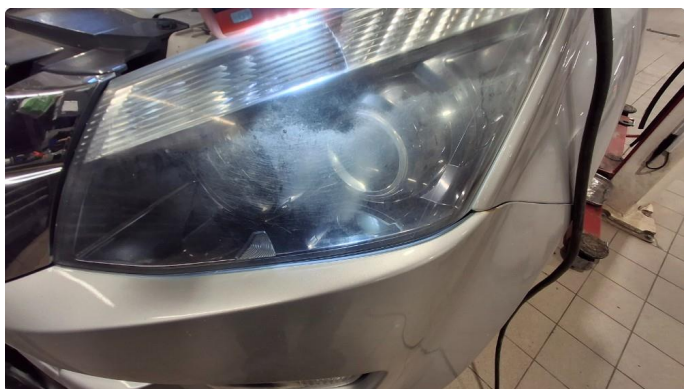
4.1 Matte glass

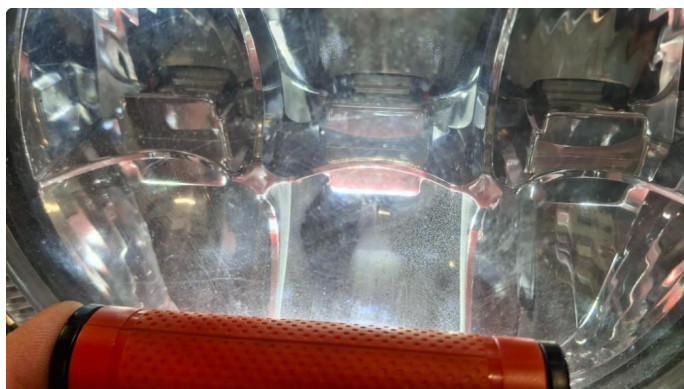
4.2 Matte reflektorer

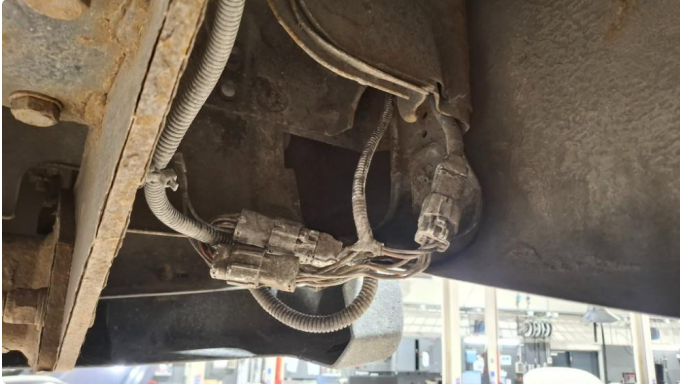
4.3 Feste ledningsnett.

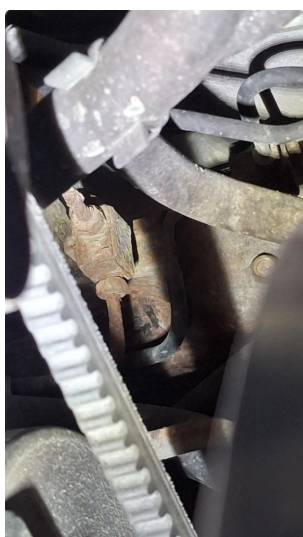
7.1 Gravrust

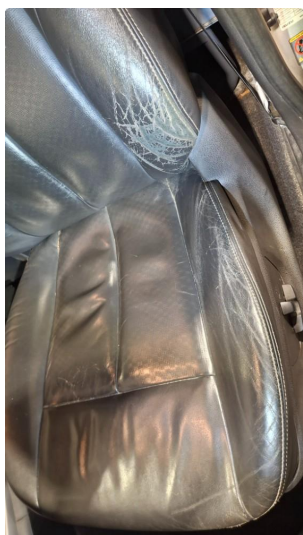
8.1 Slitt

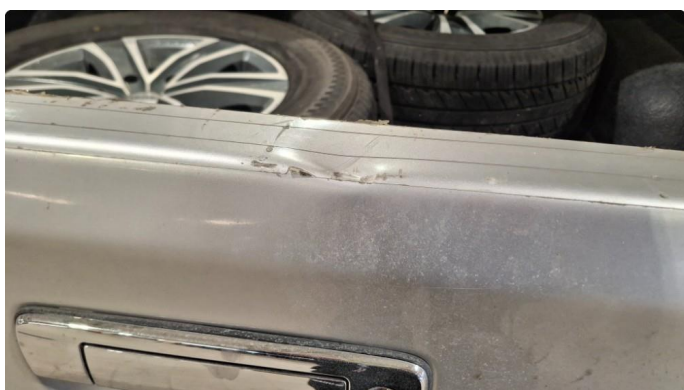
| Punkt | Beskrivelse | Plassering |
|---|---|---|
| 3.3 Bakluke | Bulk med lakkskade. | |

3.3 Bulk med lakkskade.

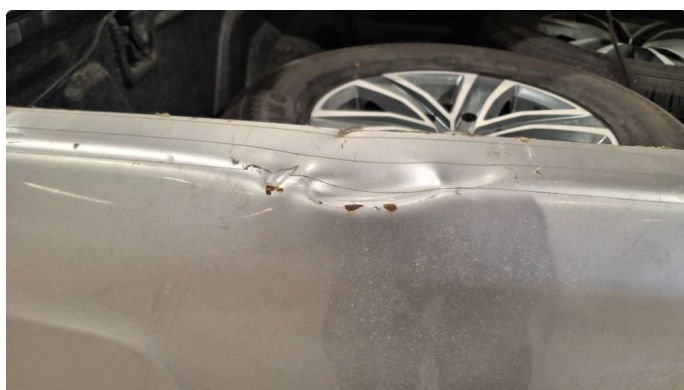
3.3 Bulk med lakkskade.

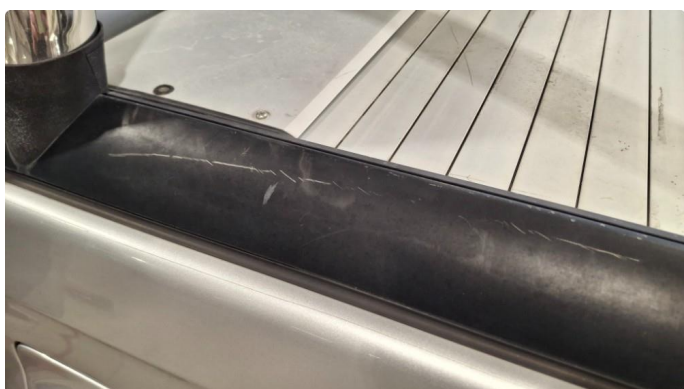
3.3 Bulk med lakkskade.

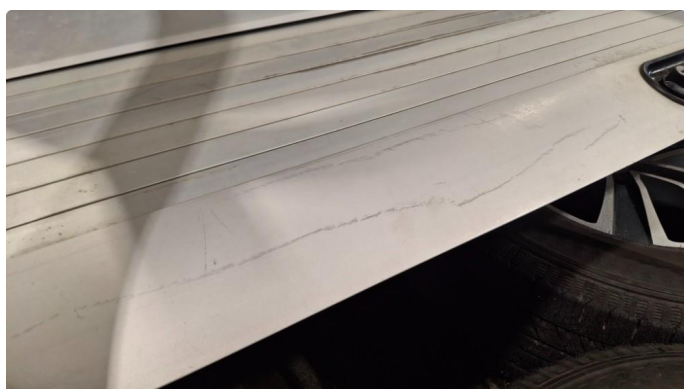
| Punkt | Beskrivelse | Plassering |
|---|---|---|
| 3.4 Skjermer | bulk med lakkskade | høyre bak |

3.4 Bulk med lakkskade

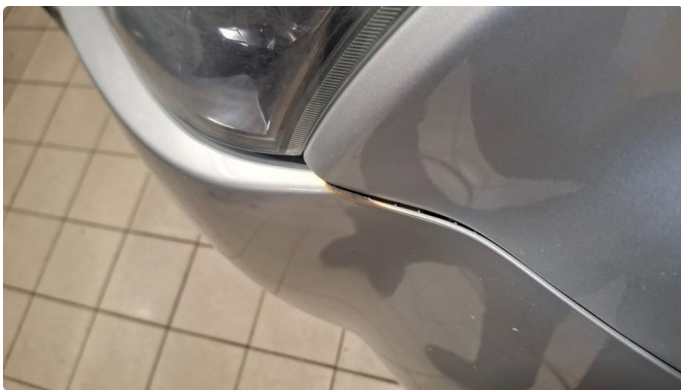
| Punkt | Beskrivelse | Plassering |
|---|---|---|
| 3.7 Støtfanger | Skade støtfanger foran. | |

3.7 Skade støtfanger foran.

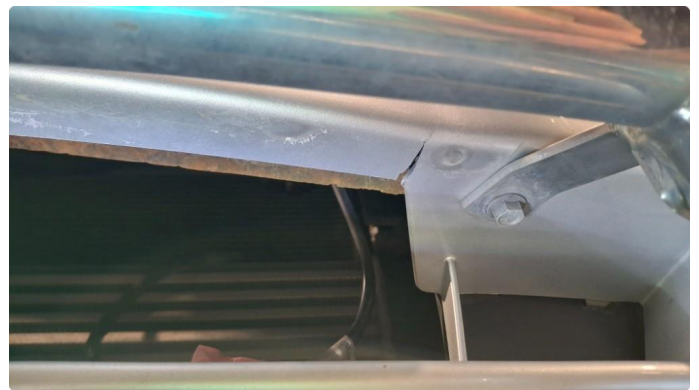
3.7 Skade støtfanger foran.

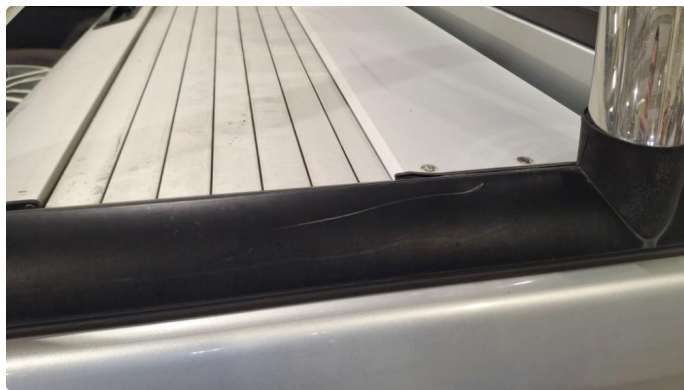
3.7 Skade støtfanger foran.
