**BMW X3 2.0D 150 HK MANUELL 4WD**
**TESTDATO: 29.12.2025**
**KODE: 1911366**

NBF Tilstandsrapport er utarbeidet av Norges Bilbransjeforbund og Forbrukerrådet.

**OPPSUMMERT STATUS PÅ KJØRETØY**
✓ Ingen anmerkning 🔍 Anmerkning(er)

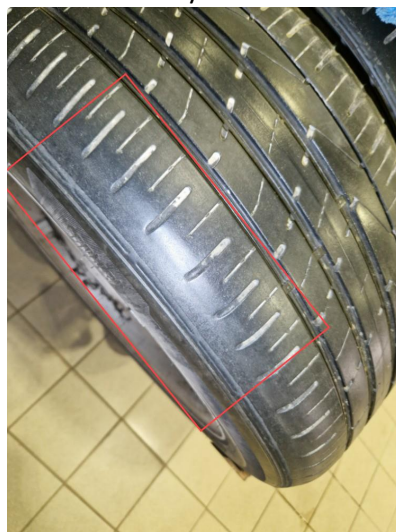
2.6 Sommerdekk produsert 07/2016 Hankook ventus S1 Evo 2 SUV 235/50R 18 97V.
