**VOLKSWAGEN GOLF 105 HK AUTOMAT**
**TESTDATO: 11.04.2025**
**KODE: 1690495**

**DP21404**

**174 344 KM**

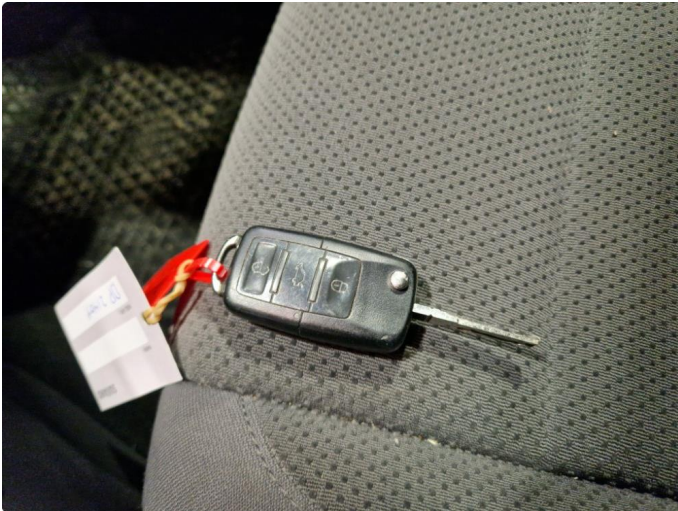
| Punkt | Beskrivelse | Plassering |
|---|---|---|
| 1.1 Nøkler | Kun 1 nøkkel. | |

1.1 Kun 1 nøkkel.

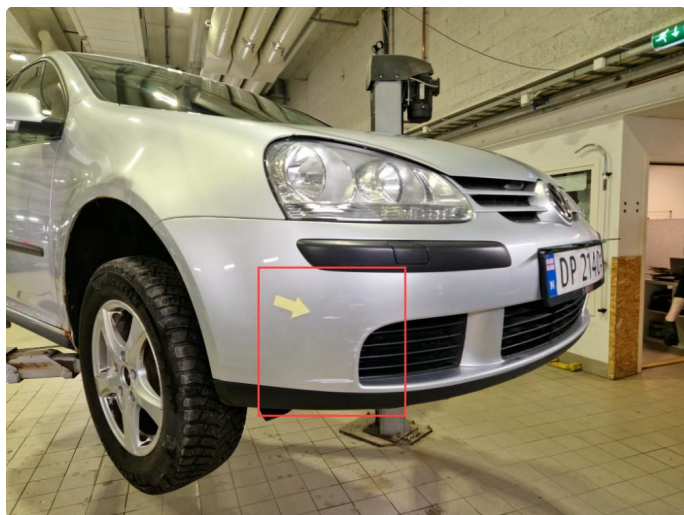
| Punkt | Beskrivelse | Plassering |
|---|---|---|
| 2.14 Støtfanger | ripe(r) | foran |

2.14 Ripe(r)

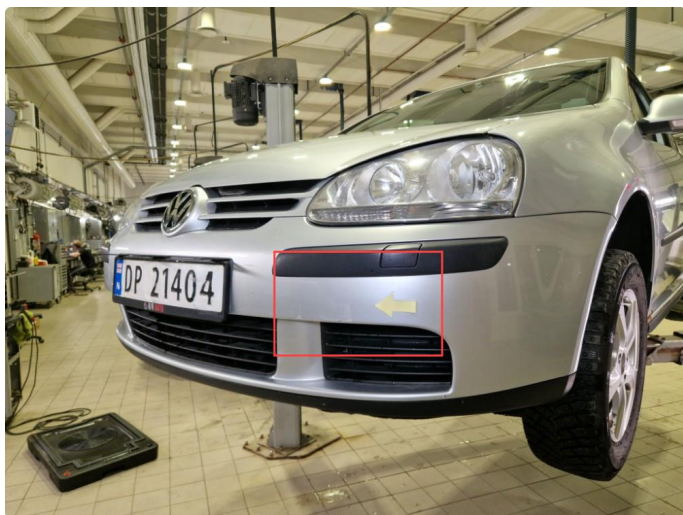
2.14 Ripe(r)

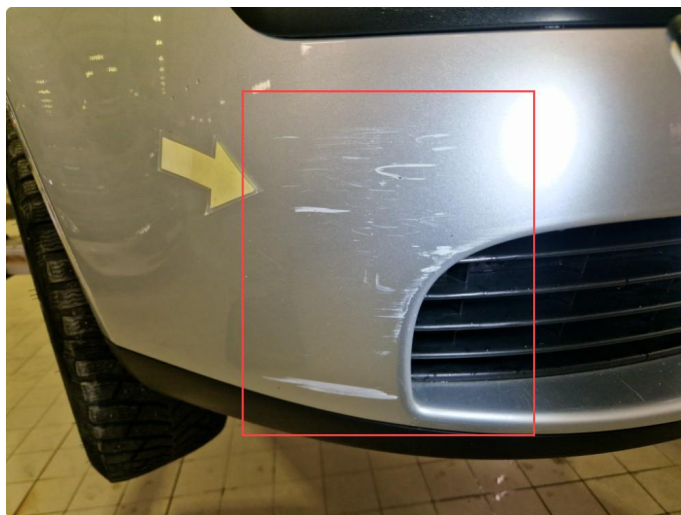
2.14 Ripe(r)

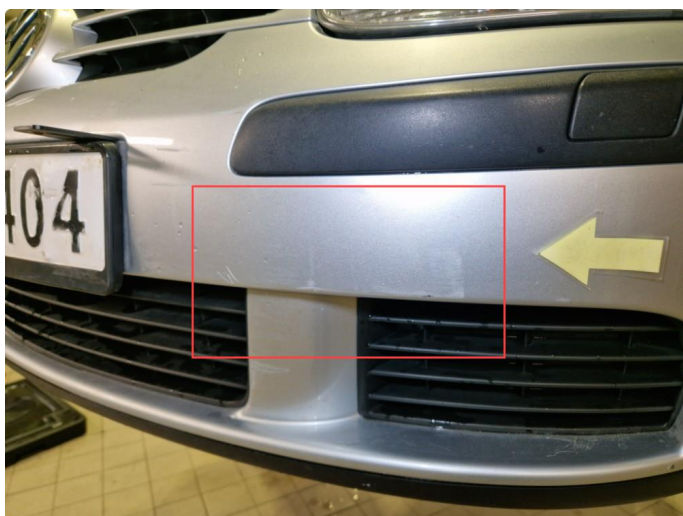
2.14 Ripe(r)

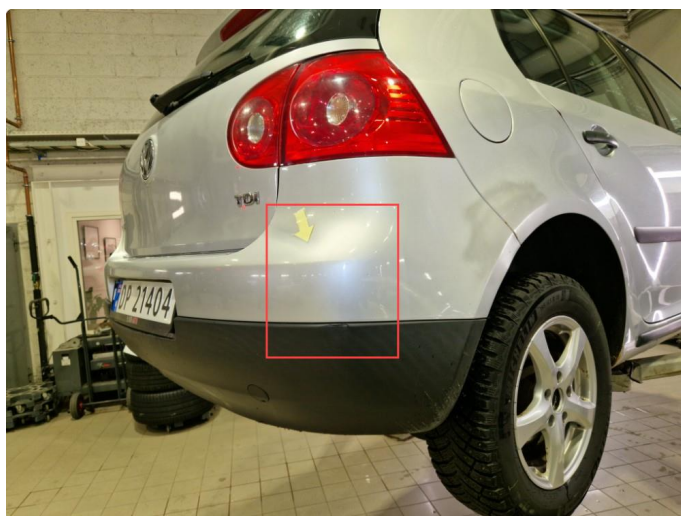
| Punkt | Beskrivelse | Plassering |
|---|---|---|
| 2.15 Støtfanger | ripe(r) | bak |

2.15 Ripe(r)

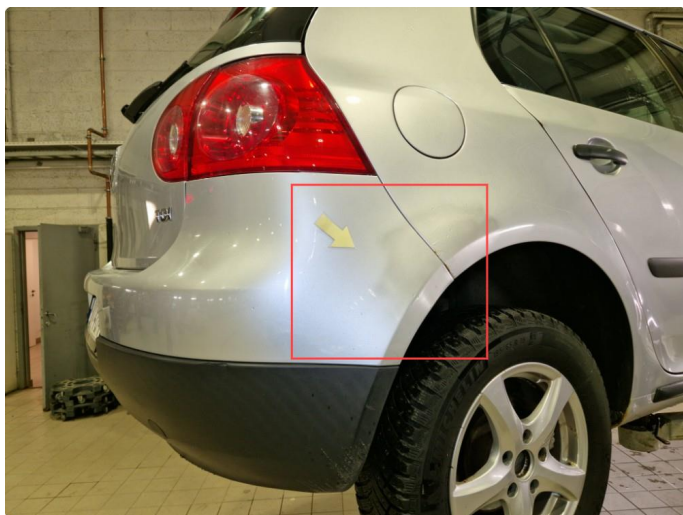
2.15 Ripe(r)

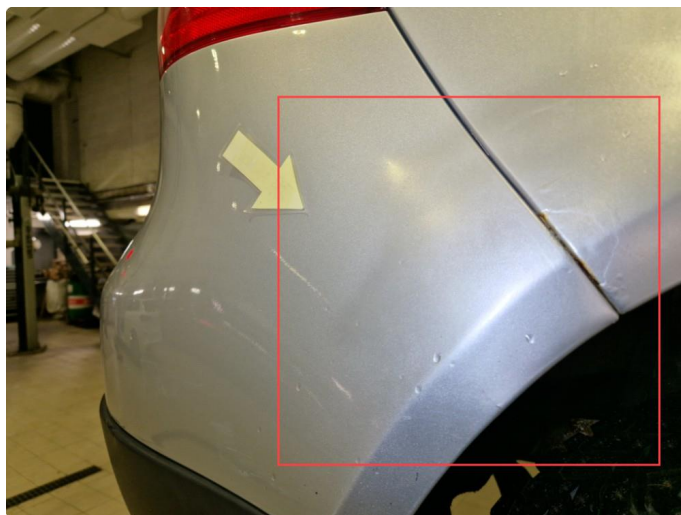
2.15 Ripe(r)

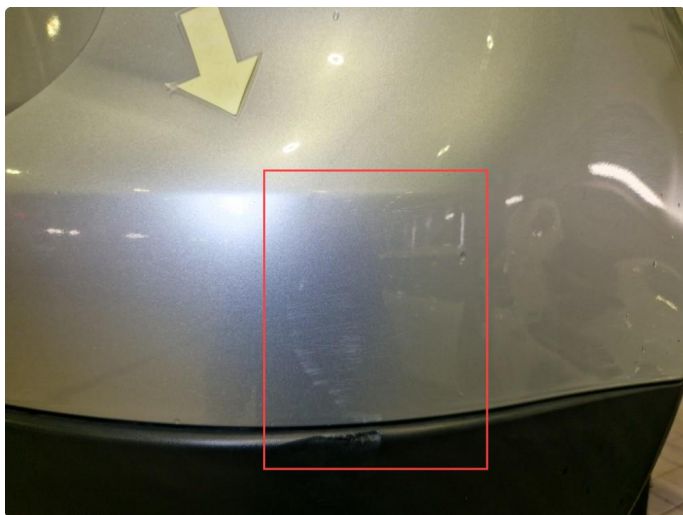
2.15 Ripe(r)

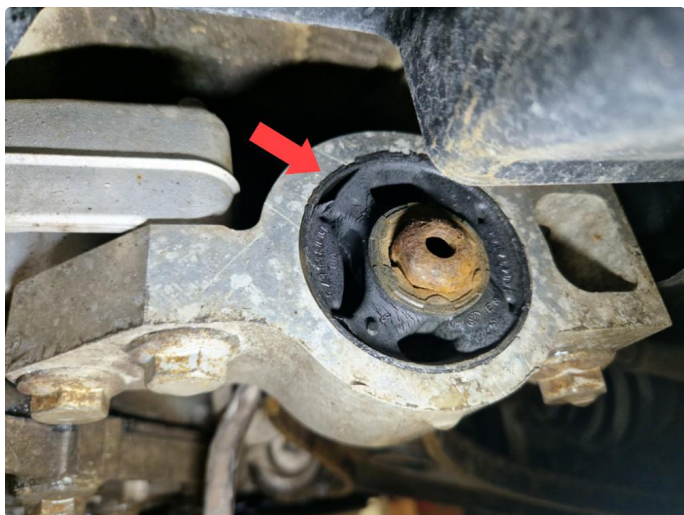
| Punkt | Beskrivelse | Plassering |
|---|---|---|
| 4.2 Forstilling | slitt bærebeforing | venstre - høyre - foran |

4.2 Slitt bærebruforing

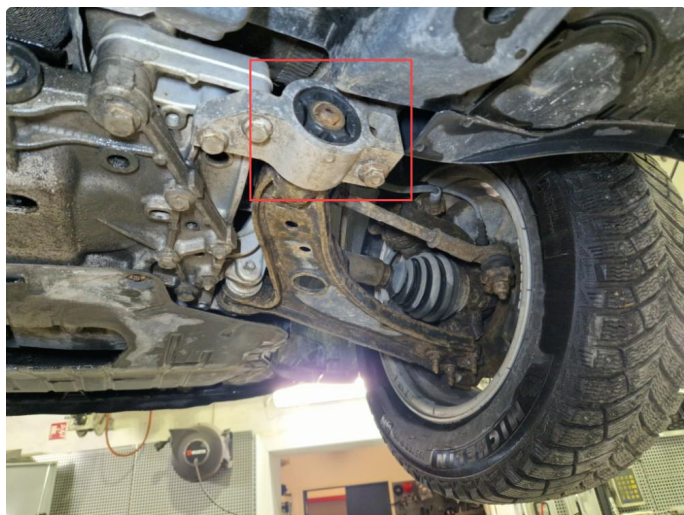
4.2 Slitt bærebruforing

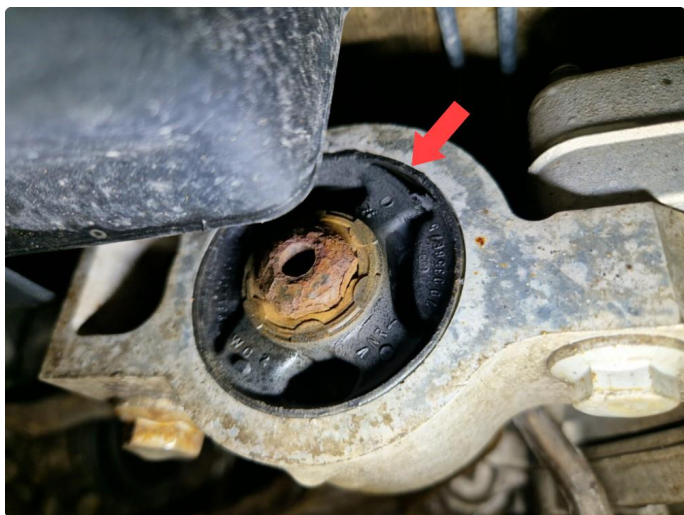
4.2 Slitt bærebruforing

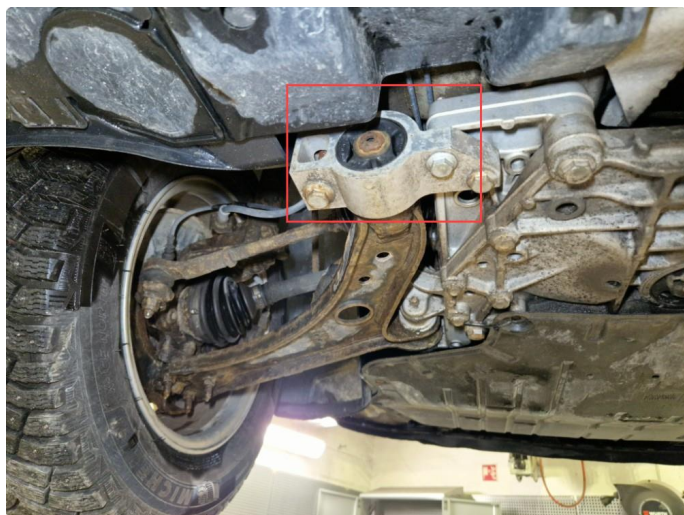
4.2 Slitt bærebruforing

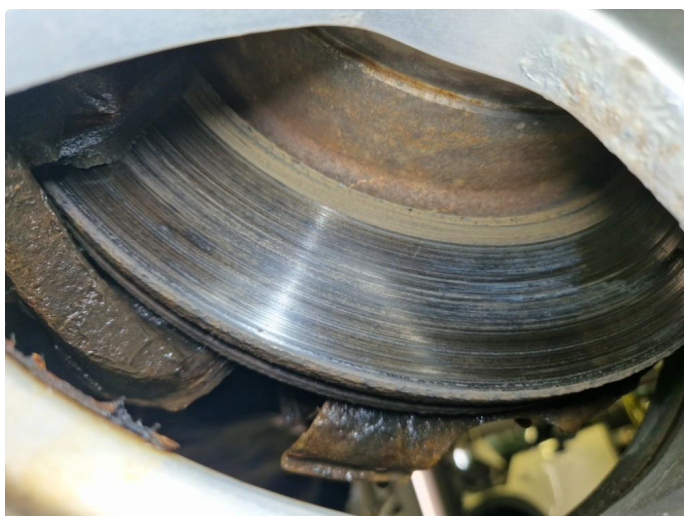
5.1 Pulserende
