**PEUGEOT 207 90 HK MANUELL**
**TESTDATO: 11.04.2025**
**KODE: 1690539**

**VF98182**

**173 085 KM**

NBF Tilstandsrapport er utarbeidet av Norges Bilbransjeforbund og Forbrukerrådet.

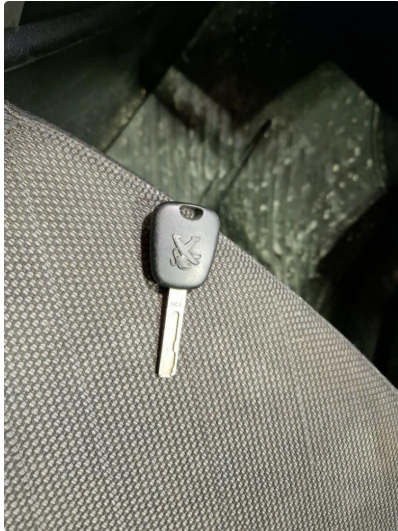
1.1 Kun 1 nøkkel.

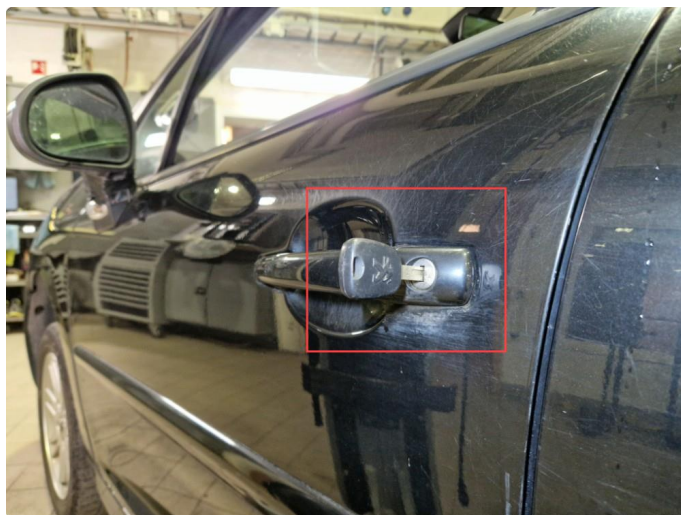
2.6 Dørlås virker ikke

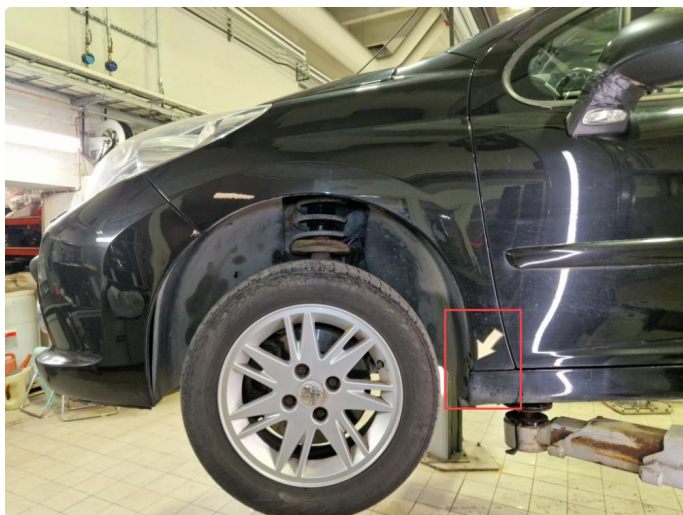
2.8 Lakkflass.

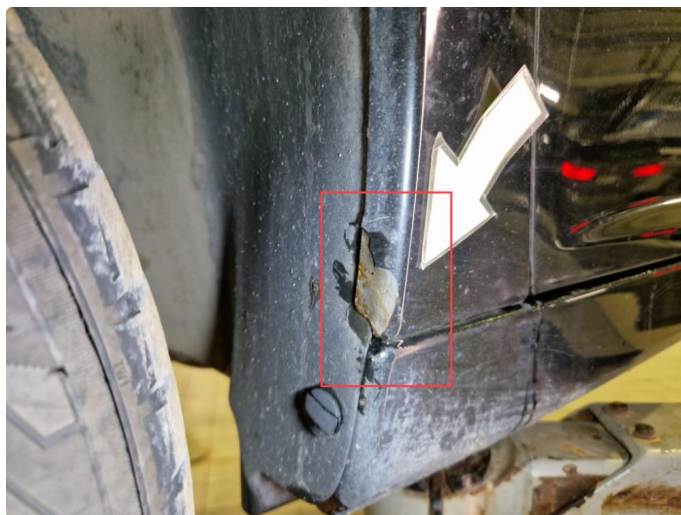
2.8 Lakkflass.

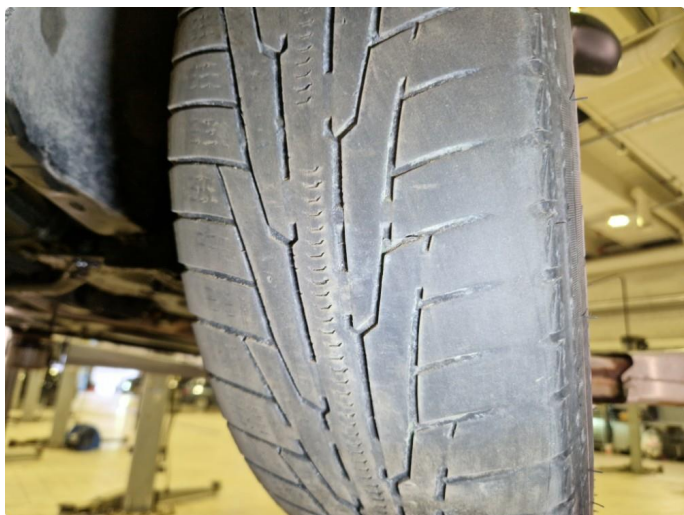
2.12 Øvrige feil

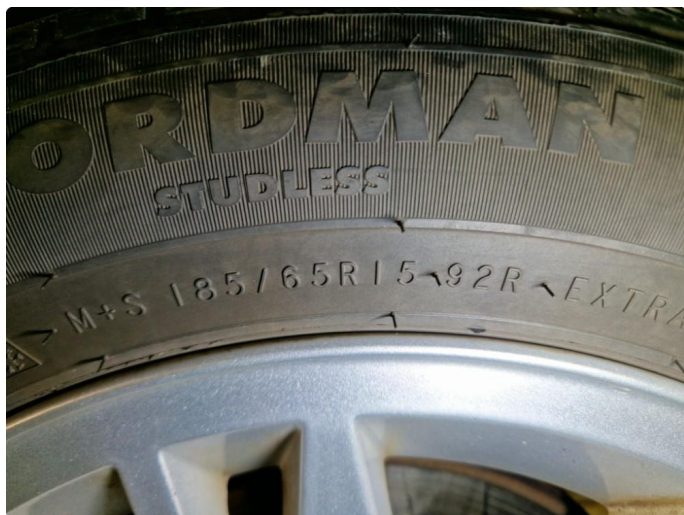
2.12 Øvrige feil

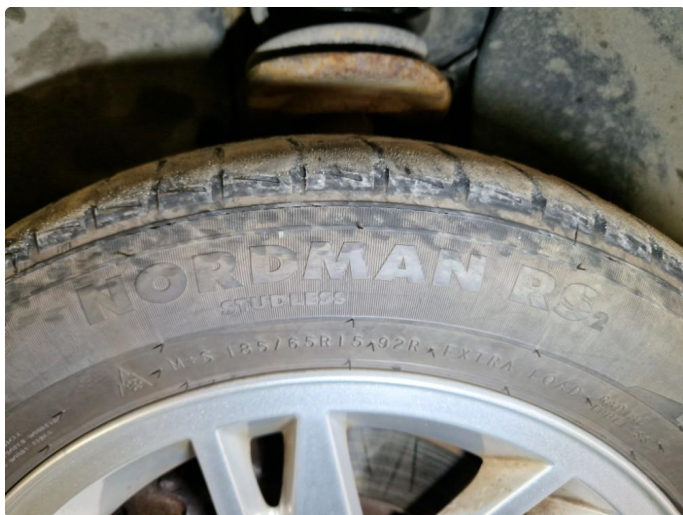
2.12 Øvrige feil

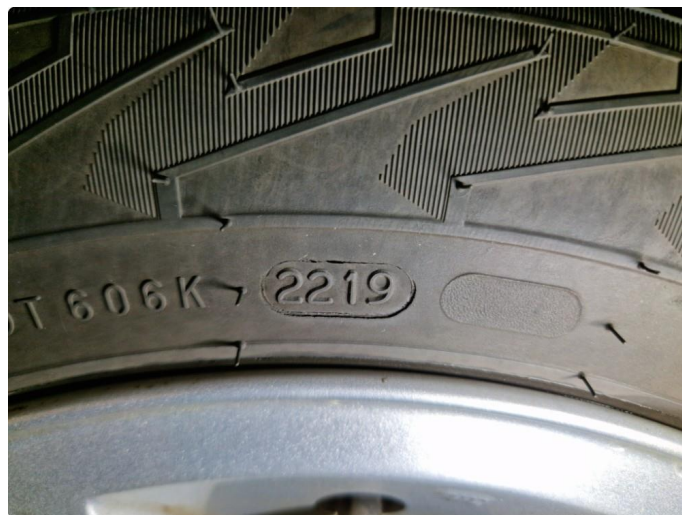
2.12 Øvrige feil

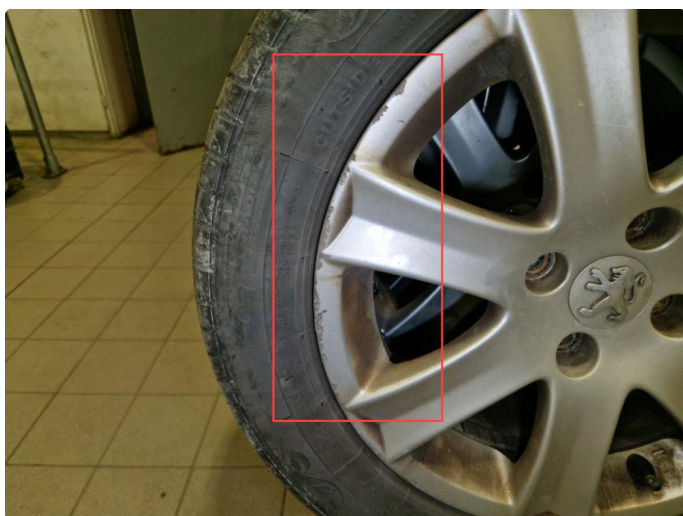
2.13 Kantkjørt felg

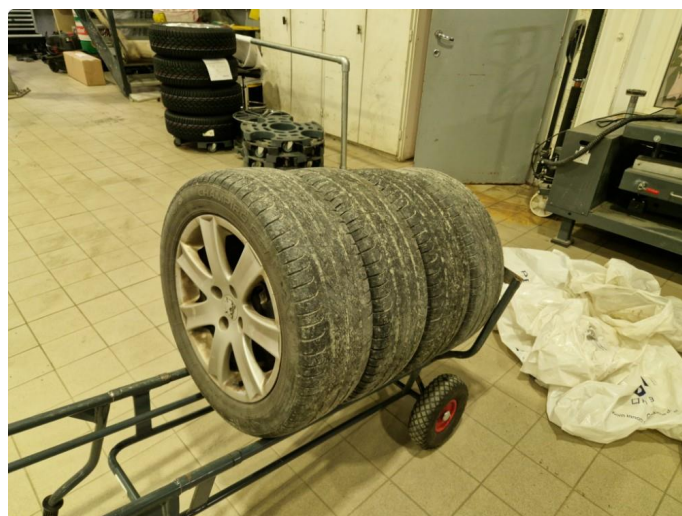
2.13 Kantkjørt felg

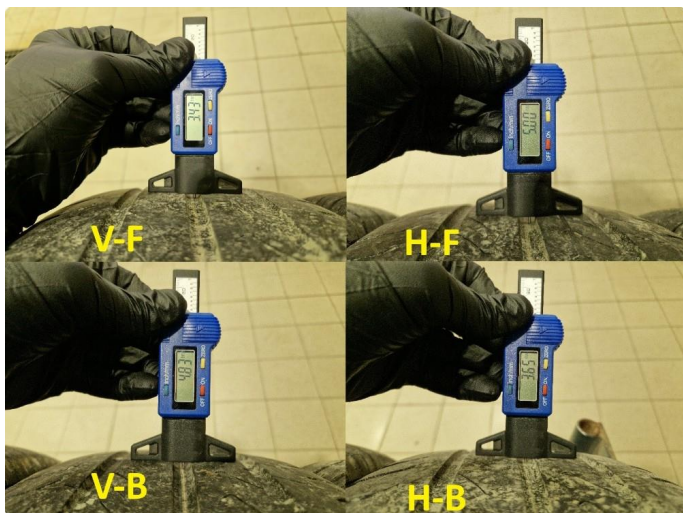
2.14 Mønsterdybde sommerdekk målt ved takst 09.04.2025, 173.085km.

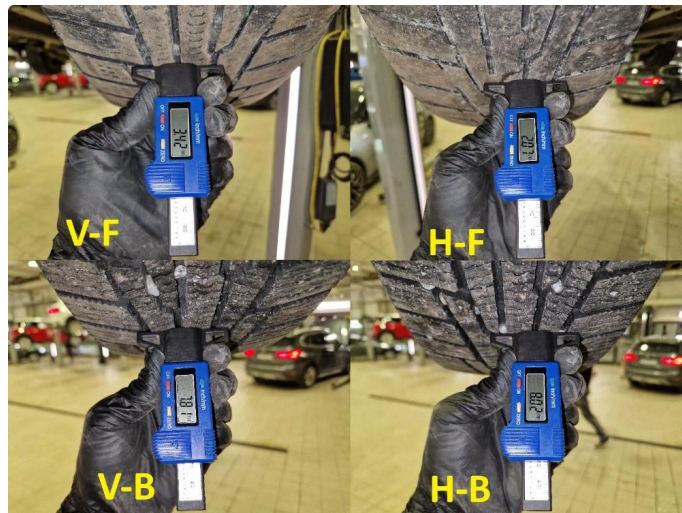
2.15 Mønsterdybde vinterdekk målt ved takst 09.04.2025, 173.085km.

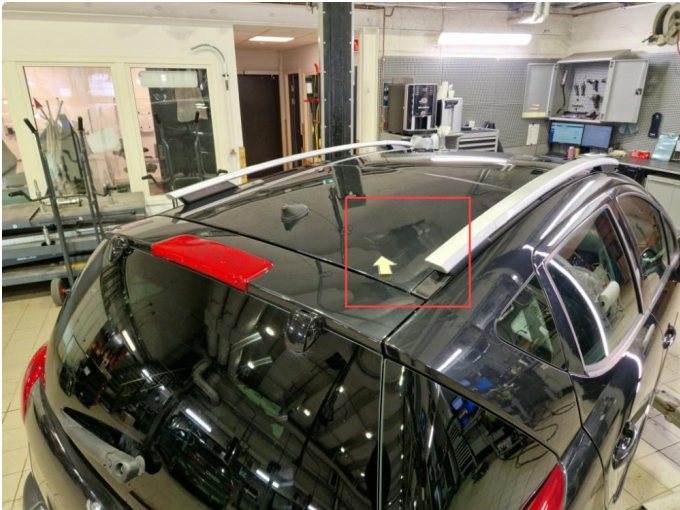
2.18 Bulk

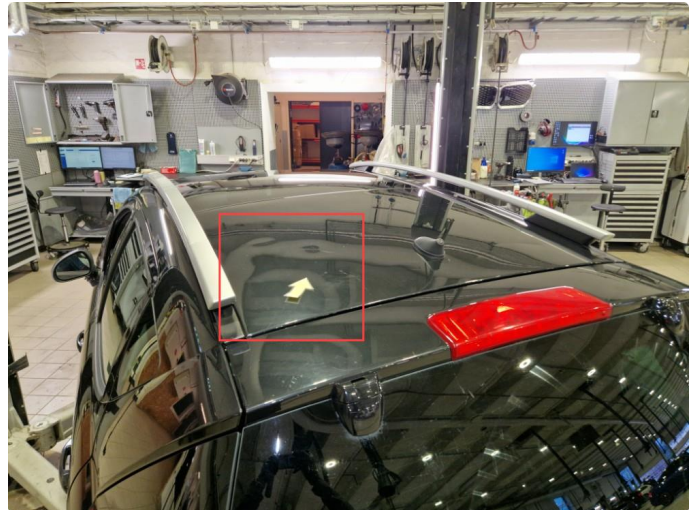
2.18 Bulk

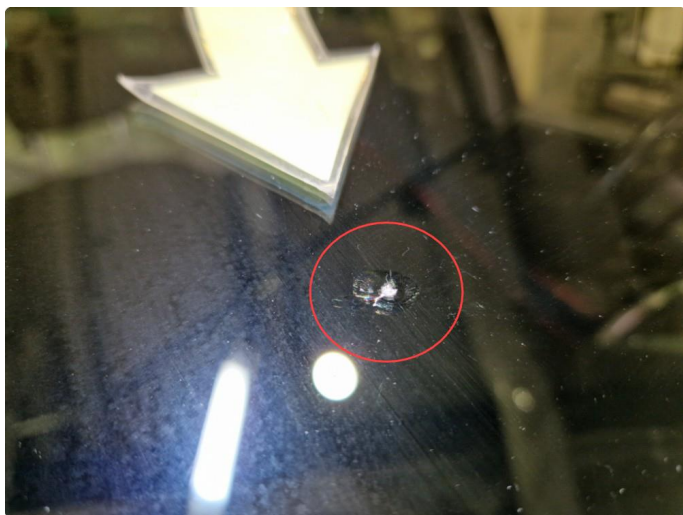
2.19 Steinsprut

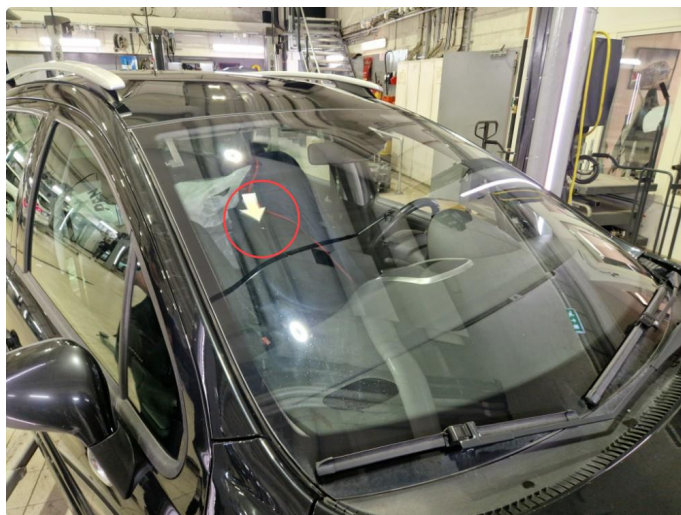
2.19 Steinsprut

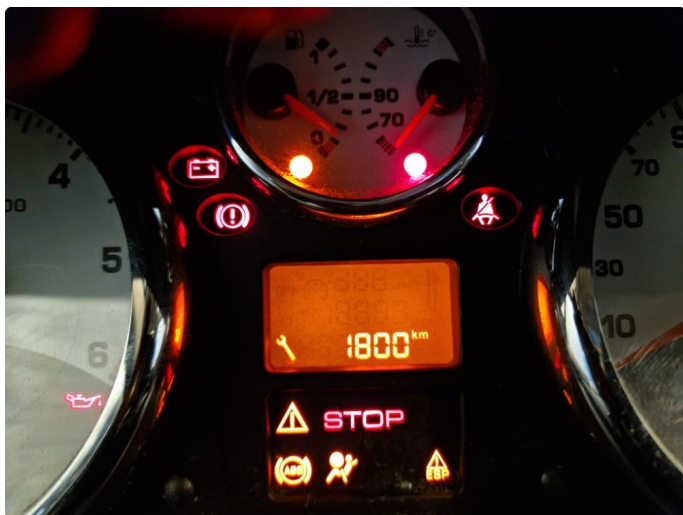
4.2 Varsler service

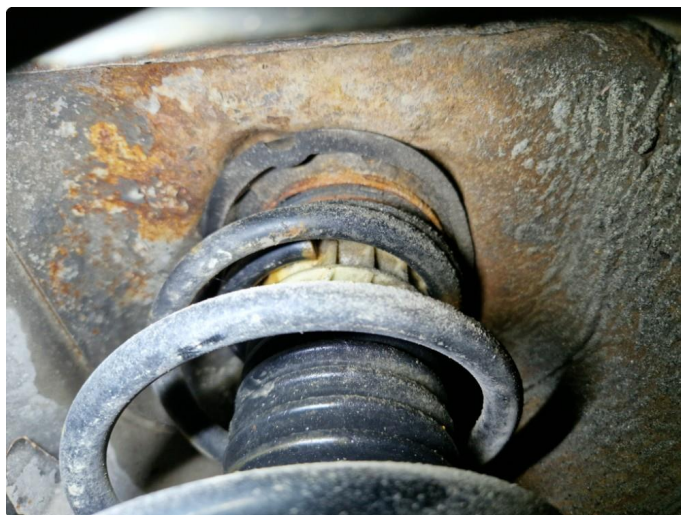
5.1 Fjærbeinslager slitt/defekt

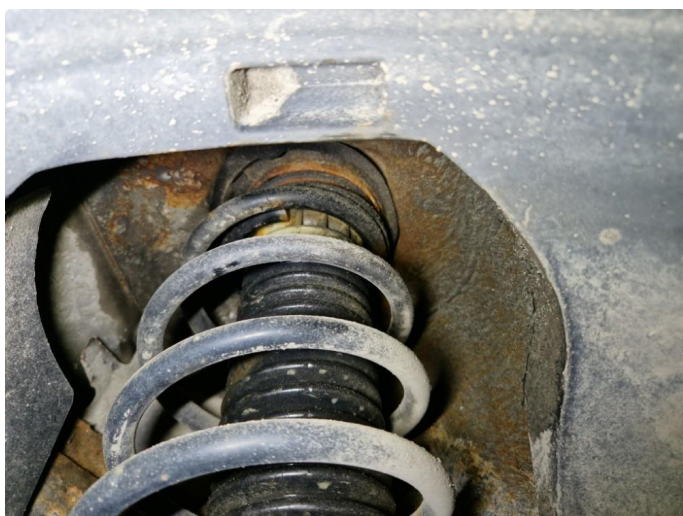
5.1 Fjærbeinslager slitt/defekt

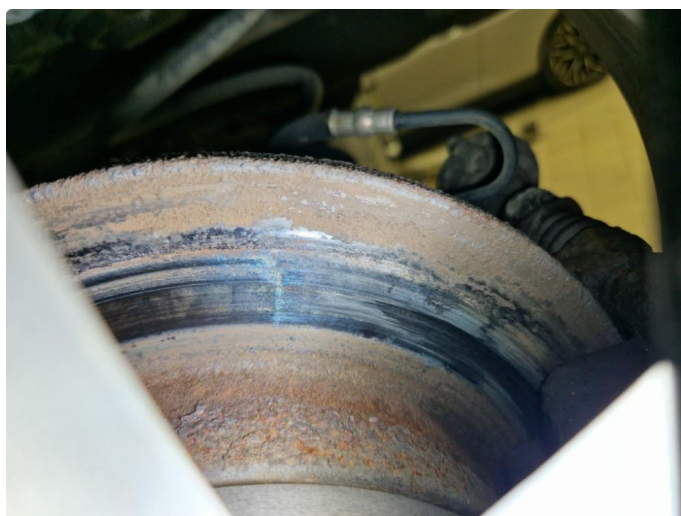
6.1 Bremsler ligger på

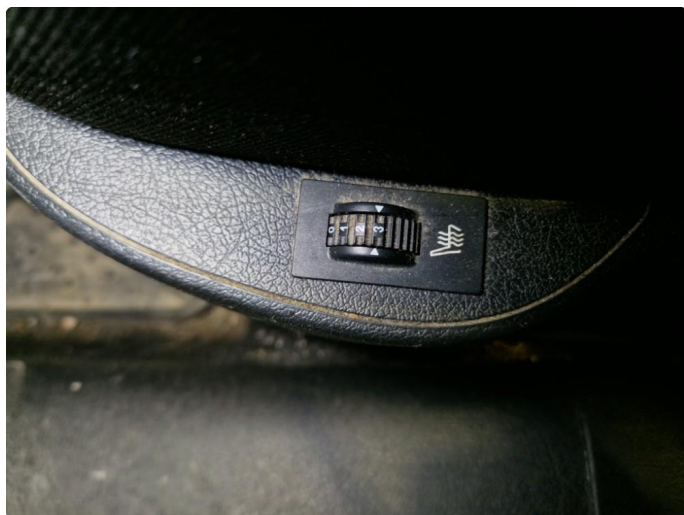
| Punkt | Beskrivelse | Plassering |
|---|---|---|
| 8.2 Seter | varmelement virker ikke | venstre - høyre - foran |

8.2 Varmelement virker ikke

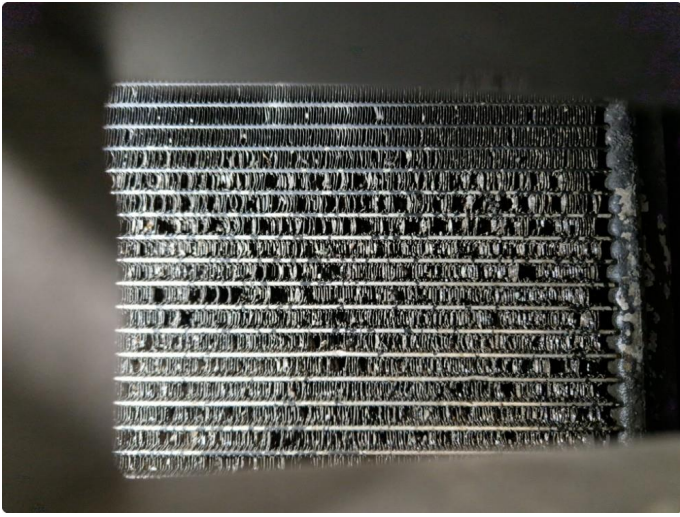
| Punkt | Beskrivelse | Plassering |
|---|---|---|
| 8.3 Varme/AC/Klima | Mangler flere kjøleribber AC-radiator. | |

8.3 Mangler flere kjøleribber AC-radiator.

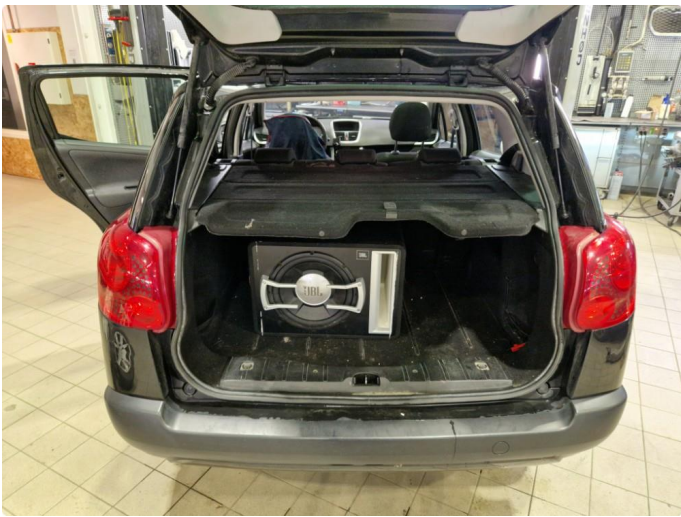
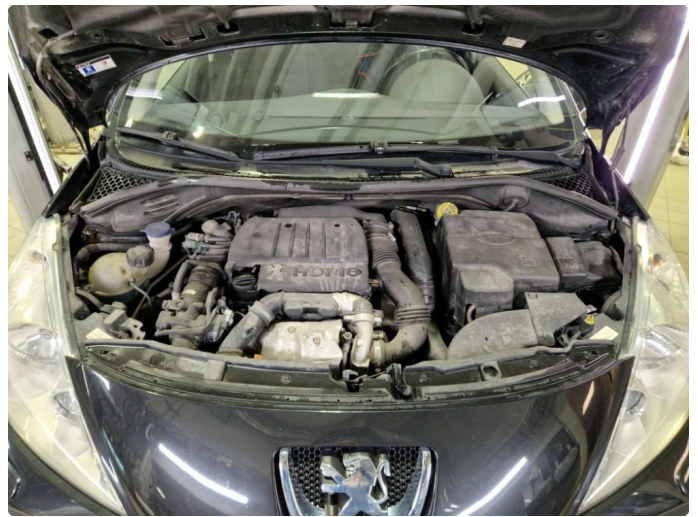
7.1 Girkasse lekkasje
