FORD S-MAX 140 HK AUTOMAT

TESTDATO: 13.02.2026

VH38458

NBF Tilstandsrapport er utarbeidet av Norges Bilbransjeforbund og Forbrukerrådet.

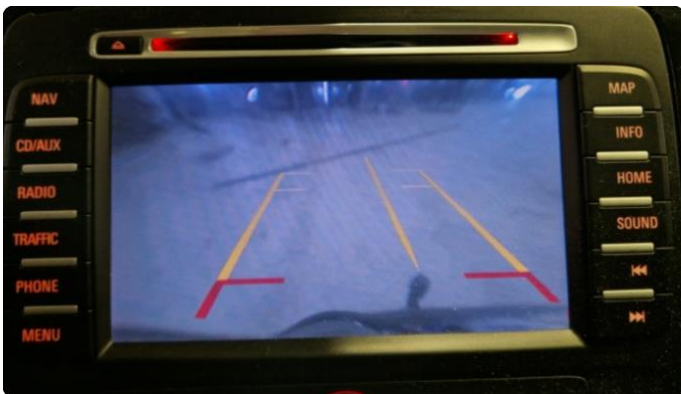
1.1 Uklart bilde ryggekamera.

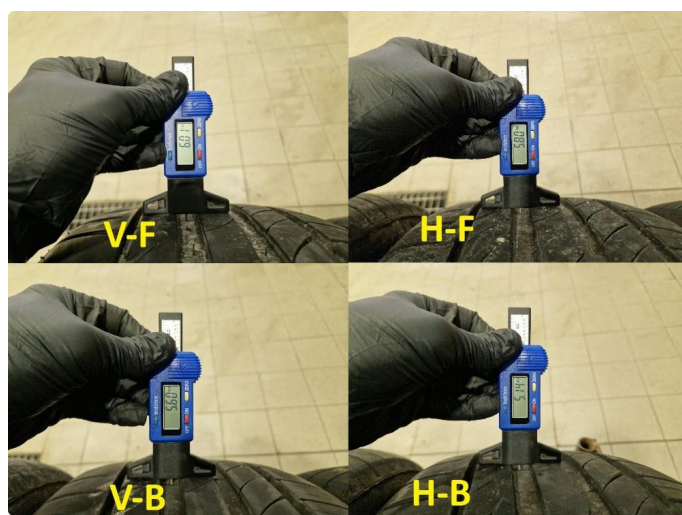
2.7 Dekkdybdemåling sommerdekk utført 13.02.2026 på km : 175.160.

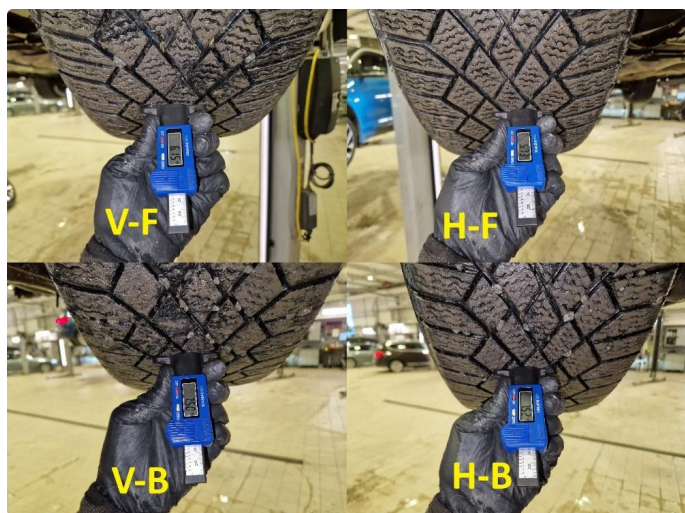
2.8 Dekkdybdemåling vinterdekk utført  
13.02.2026 på km : 175.160.

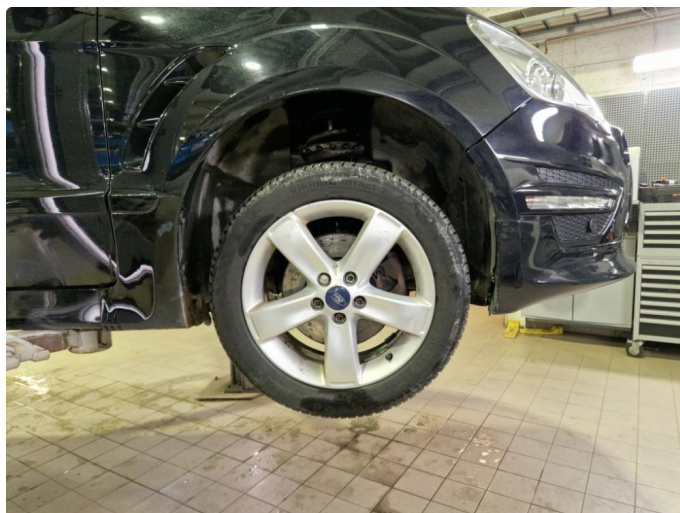
2.9 Bruksmerker alle vinterfelger.

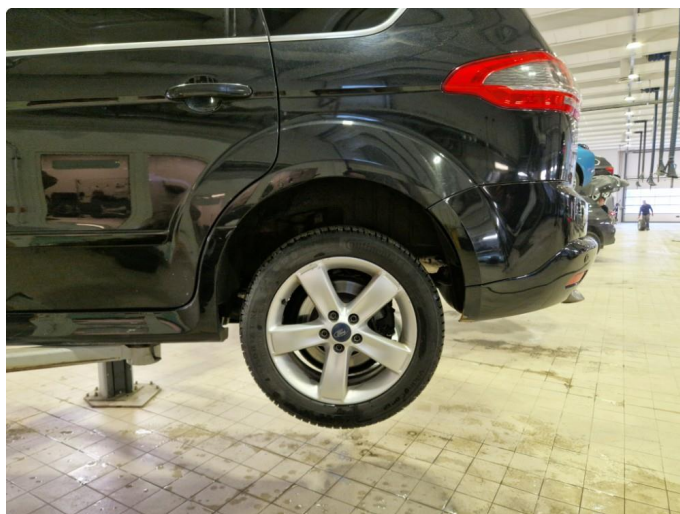
2.9 Bruksmerker alle vinterfelger.

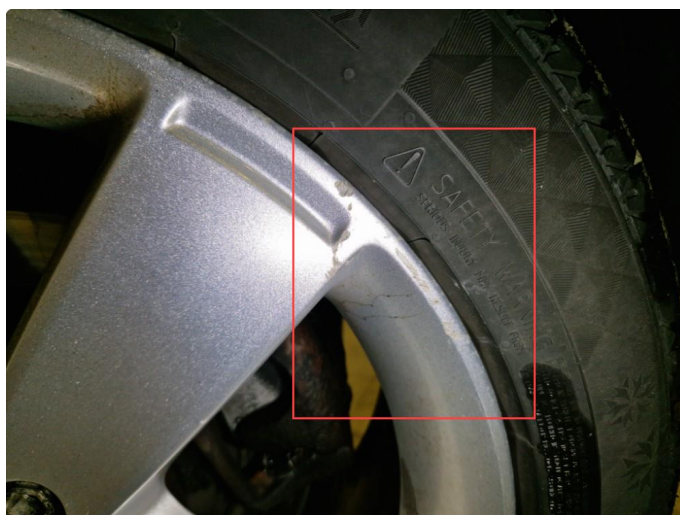
2.9 Bruksmerker alle vinterfelger.

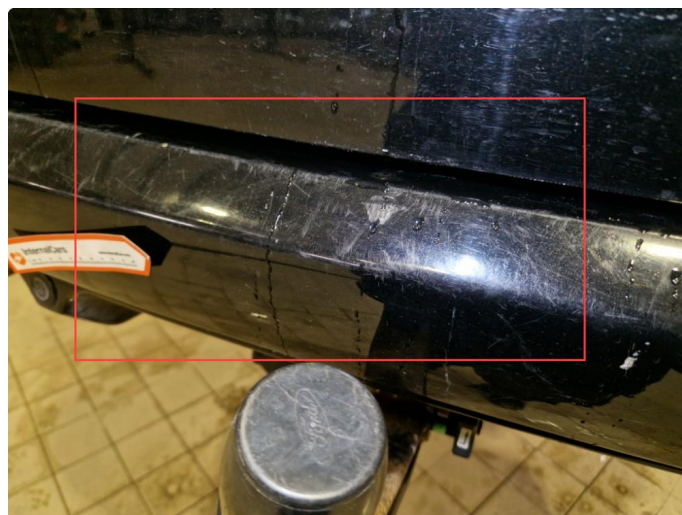
2.11 Riper / Bruksmerker bakfanger.

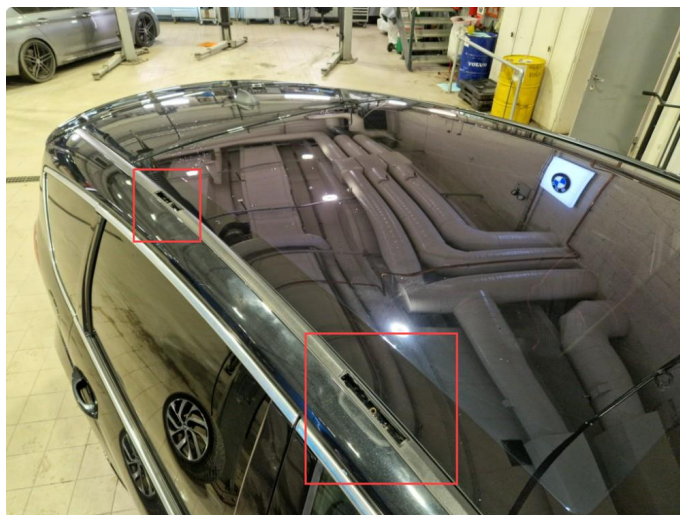
2.12 Mangler deksler over innfesting til lasteholdere.

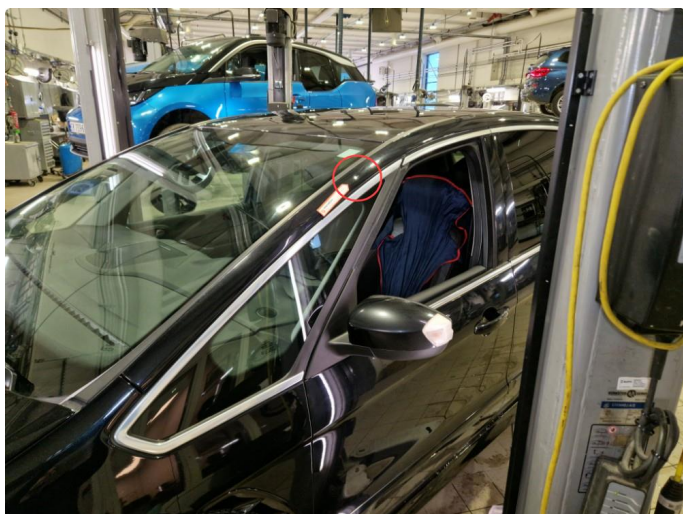
2.13 Bulk a-stolpe v-side.

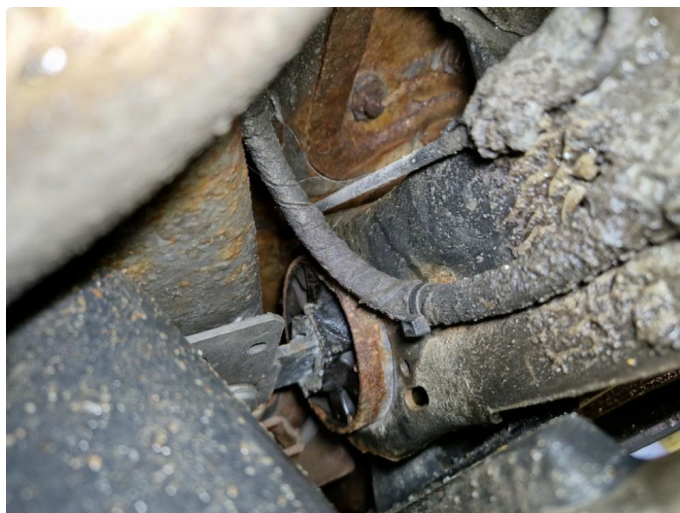
| Punkt | Beskrivelse | Plassering |
|---|---|---|
| 4.1 Bakstilling | Slitt / sluppet i vulking fremre bærearmsforing h+v side bak. | venstre - høyre - bak |

4.1 Slitt / sluppet i vulking fremre bærearmsforing h+v side bak.
