**BMW X3 XDRIVE20D 190 HK AUTOMAT 4WD**
**TESTDATO: 18.08.2025**
**KODE: 1784520**

**VH77233**

**171 842 KM**

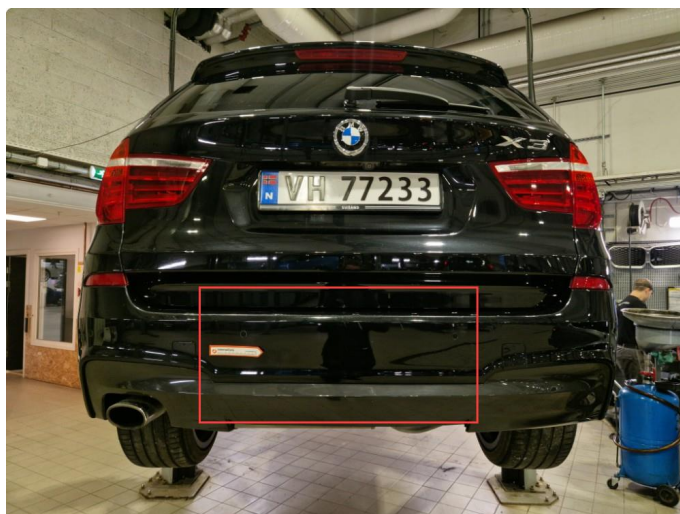
1.11 Riper / sår bakfanger.

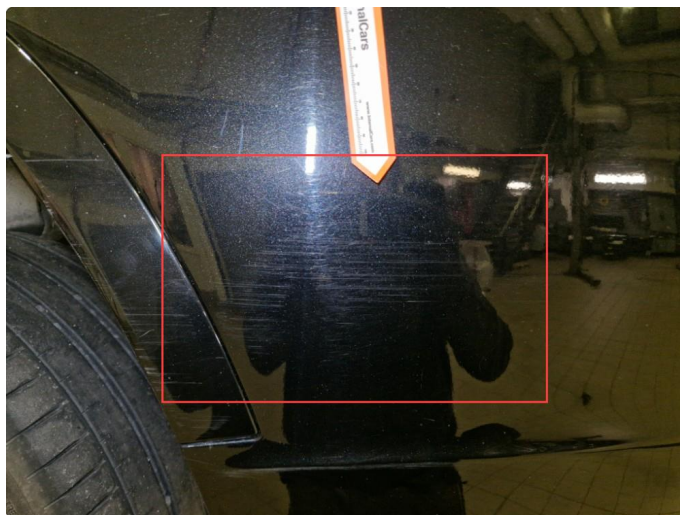
1.11 Riper / sår bakfanger.

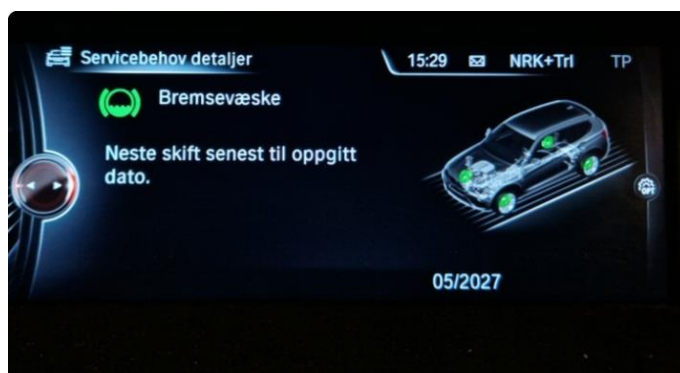
2.1 Neste service 05.2027 / 29.000 km.

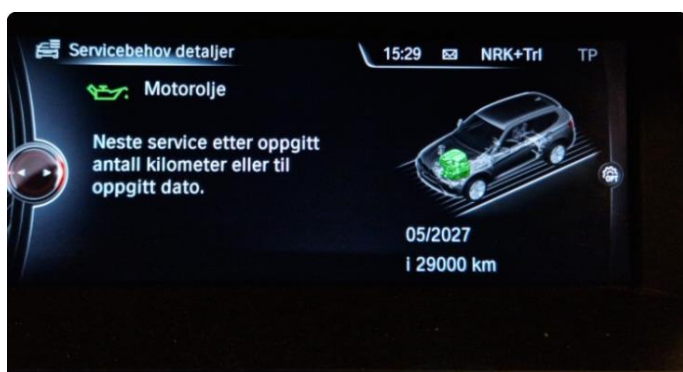
2.1 Neste service 05.2027 / 29.000 km.

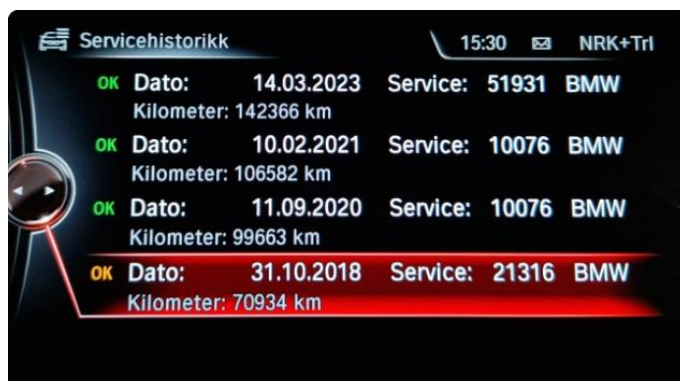
2.1 Neste service 05.2027 / 29.000 km.
