**CHEVROLET CAPTIVA 150 HK MANUELL 4WD**
**TESTDATO: 27.11.2024**
**KODE: 1577321**

<b>VF91613</b>	<b>204 766 KM</b>	<b>27.09.2007</b> Førstegang registrert	<b>Diesel</b>
----------------	-------------------	--	---------------

NBF Tilstandsrapport er utarbeidet av Norges Bilbransjeforbund og Forbrukerrådet.

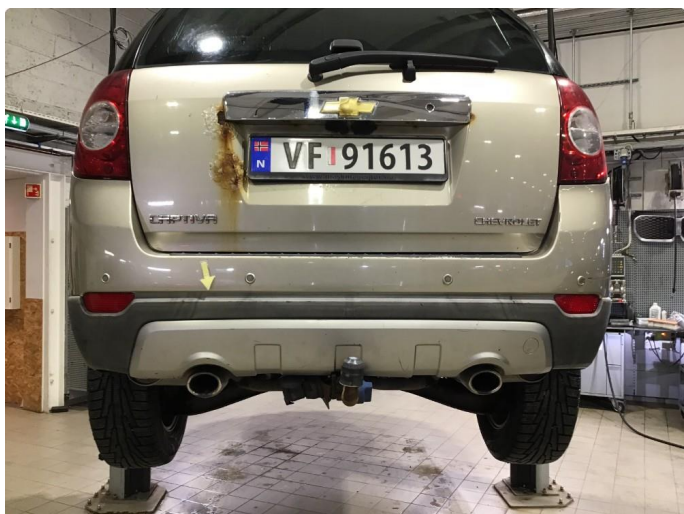
Punkt	Beskrivelse	Plassering	
<b>1. EKSTERIØR</b>			
1.1	Lakk	Oversiktsbilder av bilen.	
1.2	Lakk	Mye slitasje / misfarget plastikkdeksler rundt om bil.	
1.3	Under bil	Mye rust underside bil.

1.2 Mye slitasje / misfarget plastikkdeksler rundt om bil.

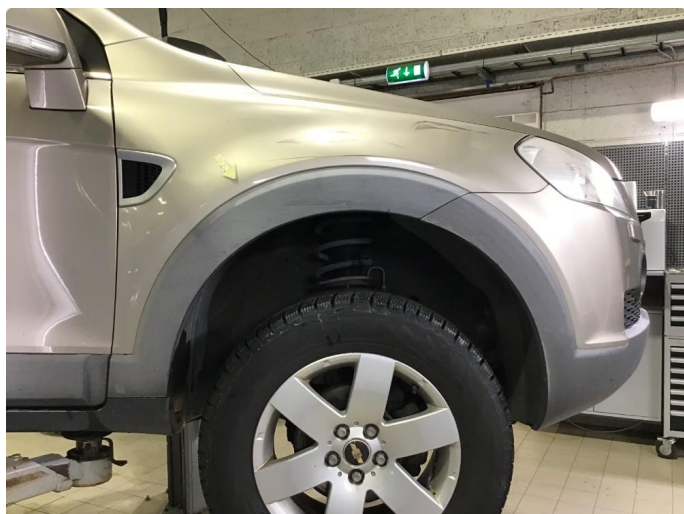
1.2 Mye slitasje / misfarget plastikkdeksler rundt om bil.

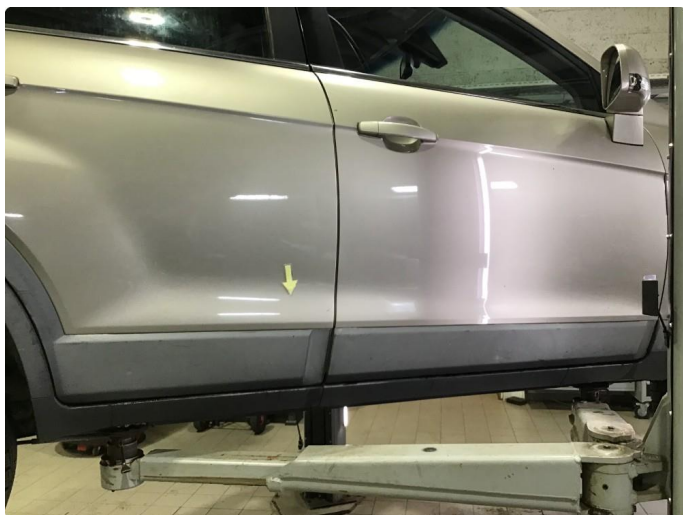
1.2 Mye slitasje / misfarget plastikkdeksler rundt om bil.

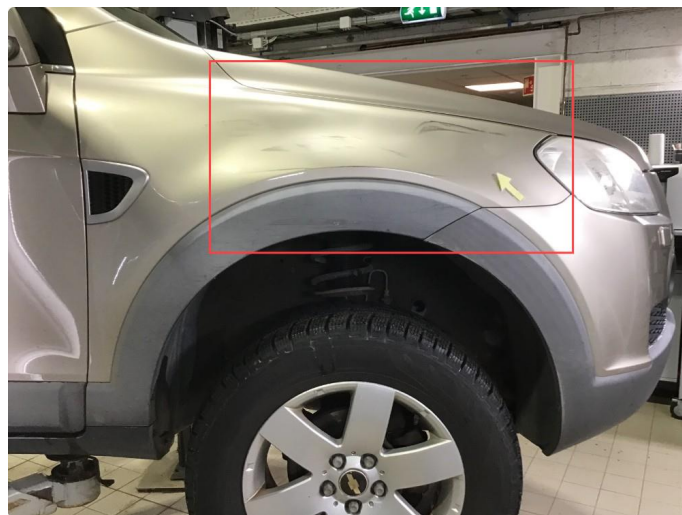
1.7	Skjermer	Riper / bulker h-framskjermer.	høyre foran
1.8	Dekk/Felger	1 Stk sommerdekk slitt innside.	
1.9	Dekk/Felger	Dekkdybdemåling sommerdekk.	
1.10	Dekk/Felger	Dekkdybdemåling vinterdekk.

1.7 Riper / bulker h-framskjerm.

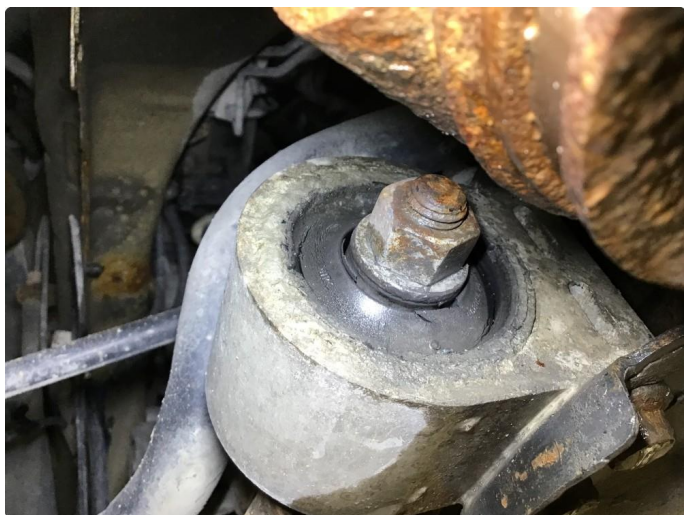
3.4	Service	Regreim byttet sist 08.08.2018 på km : 133251.	
3.5	Motor	Mangler 2 stk bolter til luftfilterboks.	
<b>4. HJULOPPHENG/STYRING</b>			
4.1	Forstilling	Utslitt casterforing h+v fram.	venstre - høyre - foran

4.1 Utslitt casterforing h+v fram.

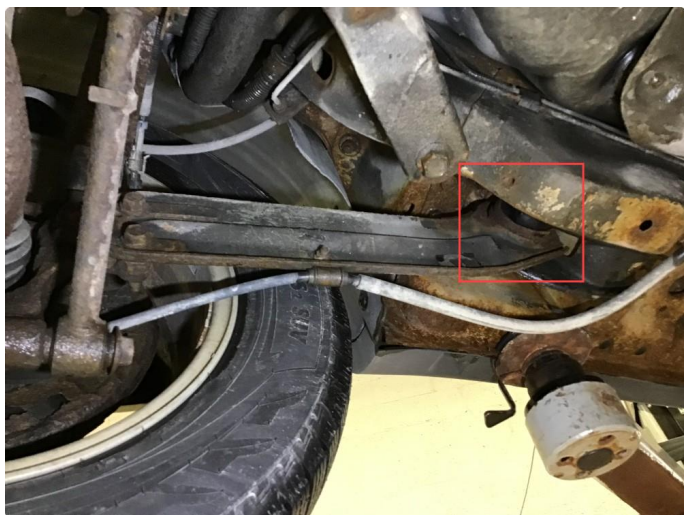
4.2 Utslitt fremre bæreamsforing h+ v bak.

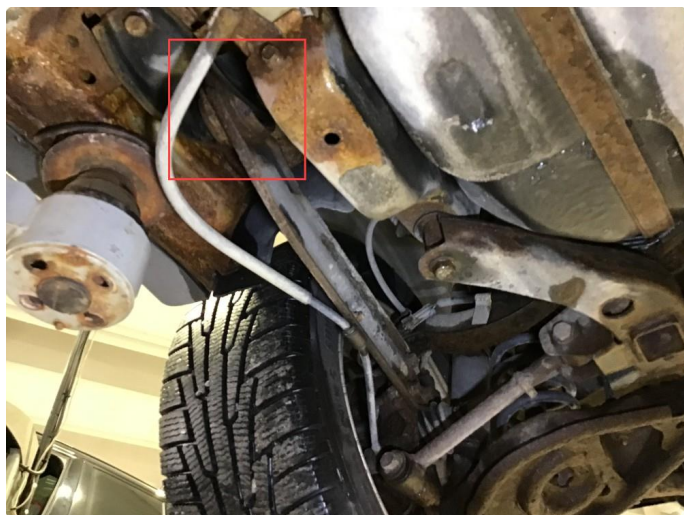
4.2 Utslitt fremre bæreamsforing h+ v bak.

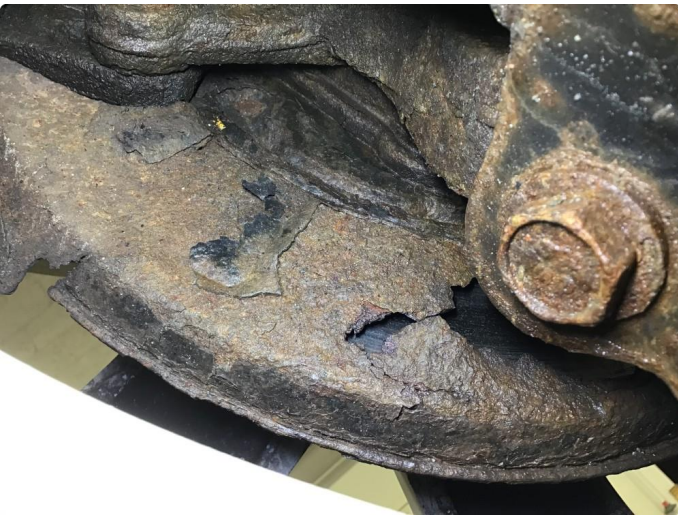
5.5 Opprustet bremseskjold h+v bak.

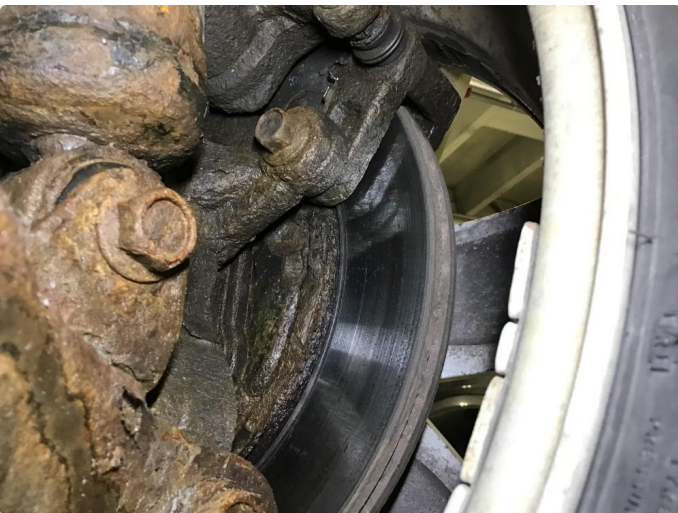
5.5 Opprustet bremseskjold h+v bak.

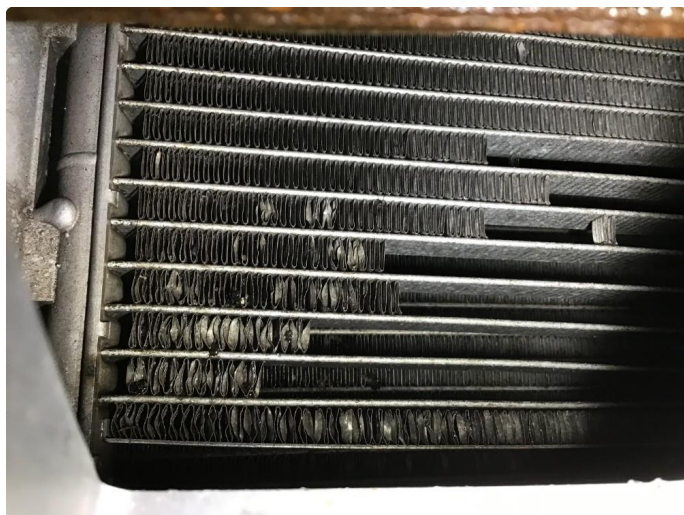
7.2	Varme/AC/Klima	Svak / uteblitt AC virkning . mangler store deler kjøleribber AC-radiator.	
7.3	Multimedia	DAB+ mangler

7.2 Svak / uteblitt AC virkning . mangler store deler kjøleribber AC-radiator.
