**OPEL OMEGA-B / V94 101 HK MANUELL**
**TESTDATO: 17.04.2026**
**KODE: 2001865**

<b>XR42540</b>	<b>135 021 KM</b>	<b>09.11.1999</b> Førstegang registrert	<b>Diesel</b>
----------------	-------------------	--	---------------

NBF Tilstandsrapport er utarbeidet av Norges Bilbransjeforbund og Forbrukerrådet.

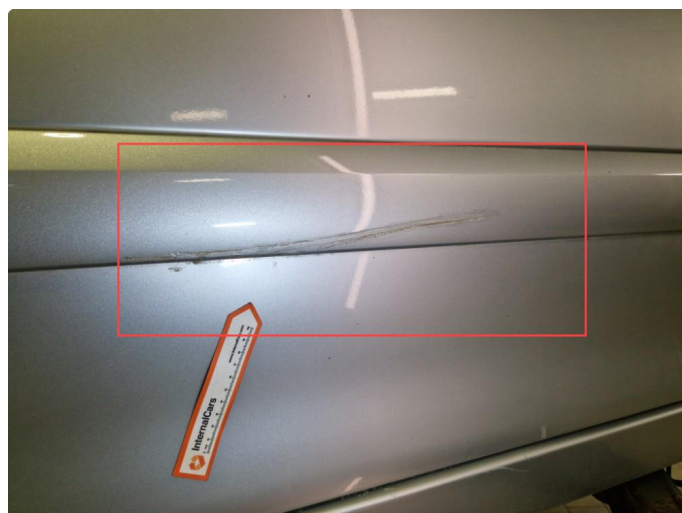
1.2 Bruksmerker h-framdør.

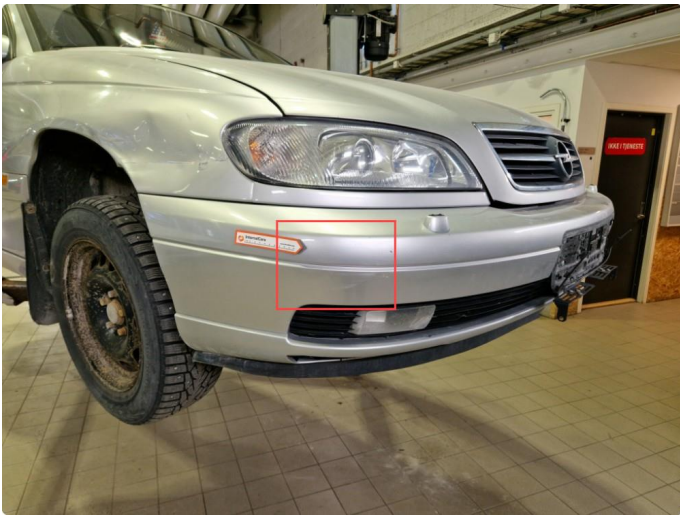
1.13 Bruksmerker frontfanger.
